Swedish Radiation Safety Authority

2013:26

Degradering av berg, förstärkningar
och injektering i tunnlar

Författare: Ingvar Bogdanoff
WSP Sverige AB, Göteborg

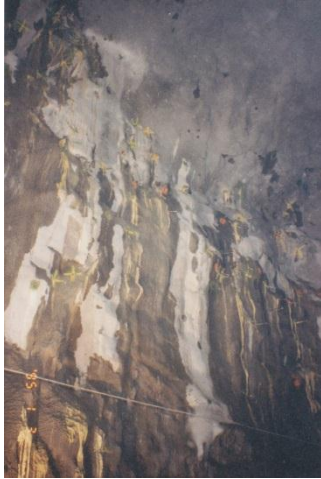
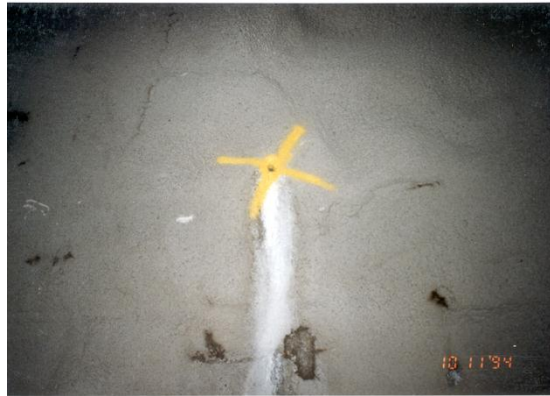
Foton i figur 5 visar typiska läckage i bergrummen under KB. Läckagen skedde genom injekteringshål som hade borrats neråt från galleriets botten. Liknande problem kan ha förekommit vid förinjektering för Clab etapp 2. Figur 6 visar ett foto efter utsprängning av tre pallar (Berglund, 2001). Typiska regelbundna läckage syns från injekteringshål från galleriets botten, på samma sätt som i figur 5. Till höger och vänster efter tvärtunneln läcker injekteringshål som borrats från den senaste pallbotten.

Figur 5. a) Läckande branta injekteringshål i berggrummen under KB. Hålen har borrats neråt från galleriet. b) Ett tätat läckande hål som har orsakat följdskador under hålet i sprutbetongen (de mörka fläckarna under hålet). Den vita randen under hålmynningen beror på urlakning av kalk från injekteringshålet och från sprutbetongen. (Foto Bogdanoff 2001).

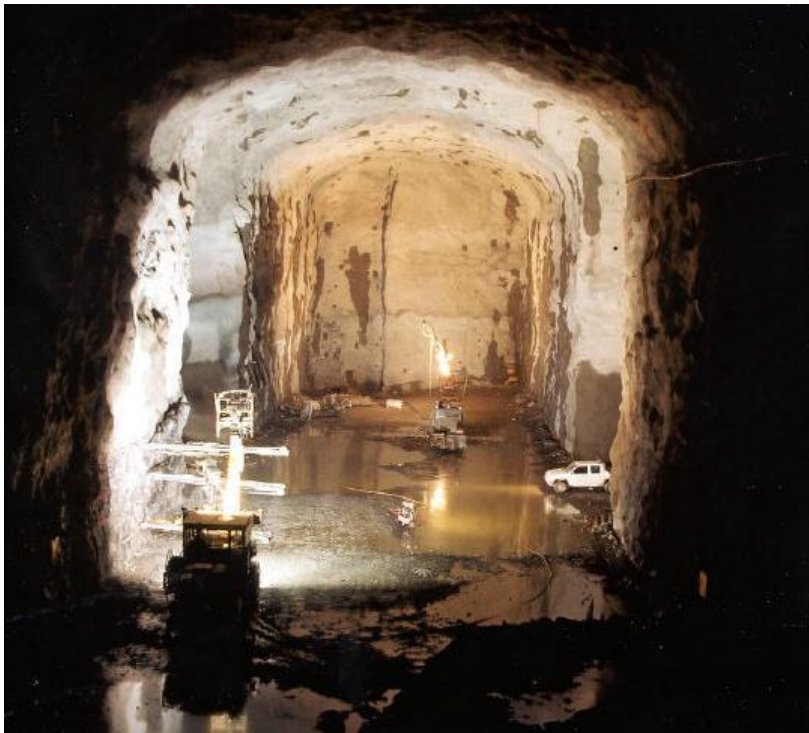
Figur 6. Clab etapp 2 efter utsprängning av tre pallar. Läckagen startar från samma nivå under galleriet som i figur 5a. Läckagen sker genom förinjekteringshål borrats neråt från galleriet. Läckage syns även från injekteringshål borrade från den sista pallen, vid bilen och även på motstående sida vid tvärtunneln. Läckagen sker sannolikt via injekteringshål som inte har tätats med hålfyllning. (Foto: Berglund 2001).

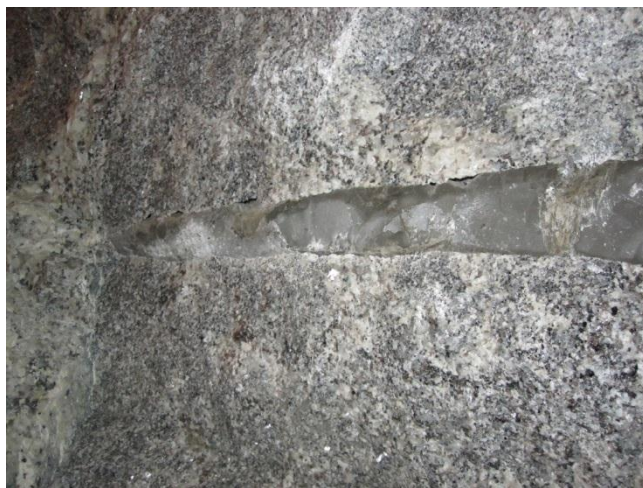
Figur 7. Hålfyllning från hålbotten med bruk vct 0,3 och tillsats av Intraplast A som ger låg viskositet vid pumpning samt svällning av bruket efter pumpning. Hålet är helt fyllt med en hård cementkärna. Flagor från bruket upptill i hålet har lossnat vid sprängning som blottade hålet där det kommer in i tunneln (Foto: Bogdanoff, 2011).

Förslagets kontroversiella del var att manschetten skulle demonteras innan bruket hade stelnat. En slang fördes sedan med slangmatare genom injekteringsbruket till hålbotten. Detta är en avvikelse från den sedan decennier inarbetade praxisen där manschetten inte får demonteras innan injekteringsbruket har stelnat i hålen. Vanliga tider för demontering av manschett i sex projekt mellan åren 1996-2004 var 4,7 och 5,5 timmar (Eriksson och Stille, 2005). Tidigare var det även vanligt med längre väntetider. Orsaken till de långa väntetiderna är att man befarar att bruket rinner ut ur sprickorna om manschetten demonteras efter avslut av injektering. Motargumentet från förslagsställaren är att det är uteslutet att injekteringsbruk som pressats in berget med injekteringstrycket 3-4 MPa kan pressas tillbaka av det vanligen låga grundvattentrycket i berget, ca 0,1- 0,3 MPa, även om manschetten demonteras kort tid efter avslut av injektering. Figur 7 visar ett avsnitt av ett injekteringshål i tunneln i Skee som fyllts med vct 0,3 bruk. Hålet är som förväntat helt fyllt med en hård cementkärna.

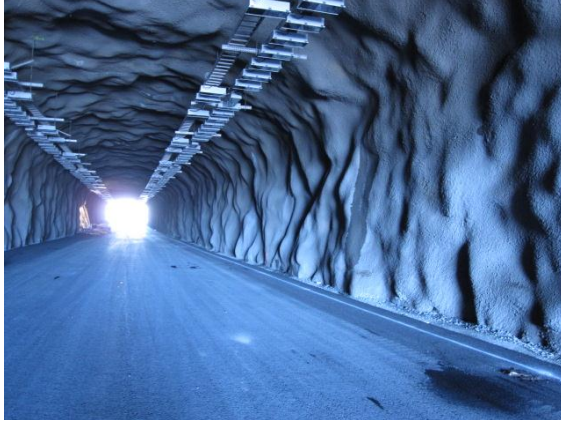
Figur 9. En av motorvägstunnelarna mellan Västerås och Enköping. De mörka fläckarna på asfalten är läckage från taket. Trots att man inte har utfört dyrbar och tidsödande förinjektering är läckagen relativt få (Foto: Bogdanoff, 2011).

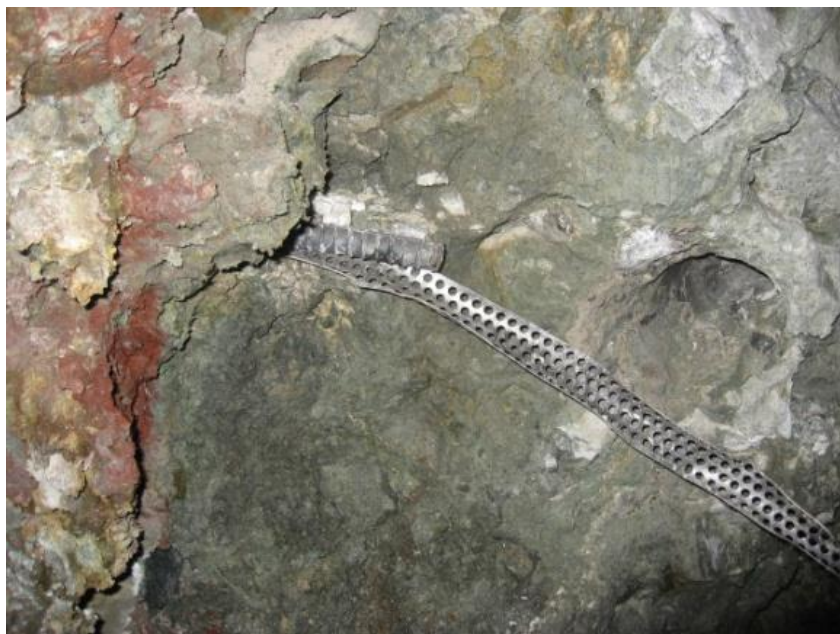
Figur 15 visar en Perfobult i Bolmentunneln installerad för ca 30 år sedan. Bult och det Perforör som användes för att föra in bruket i hålet har ingen synligt korrosion.

Figur 15. Bergbult och Perforör för bultmontering efter 30 år i cementbruk i Bolmentunneln. Bultstål och Perforör för ingjutning av bult visar inga synliga tecken på korrosion (Foto: Bogdanoff 2010).

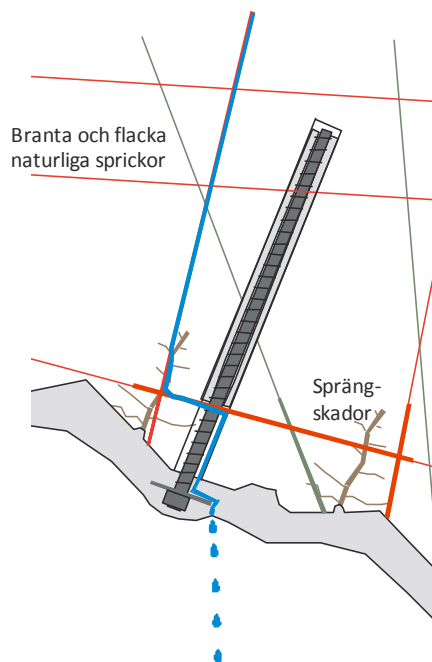
Figur 17. Läckage vid bergbultar är vanligt. Det kan bero på att det lätt kan bildas vattenvägar vid bultändarna. Det kan saknas bultbruk i hålet vid bergytan. Blocken vid bergytan kan ha ett nät av läckagevägar från sprängskador och naturliga sprickor. En ytterligare faktor som ökar läckagevägar intill bultarna kan vara att borrkronan vibrerar block i bergytan som omger bultarna. Läckagevägar öppnas då runt bulthålet. Bergbultar i SFR och Clab har ett täcksikt av sprutbetong som skyddar bultändarna. Cementbruk i sprutbetong med hög pH och syrefattigt vatten i bergsprickorna ger skydd mot korrosion. Brickor och muttrar var tidigare ovanliga. Idag är de allmänt förekommande. Även i Clab etapp 2 har brickor använts till viss del (Boden, 2002)

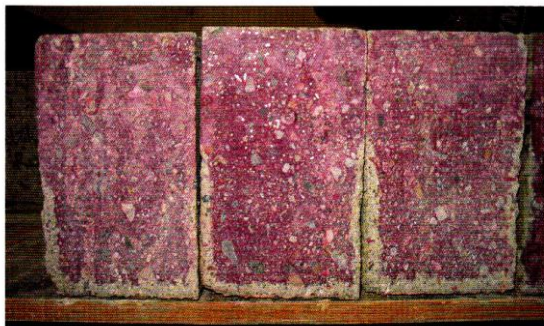
Figur 20. Sprutbetongbalkar som har varit till hälften nedsänkta i strömmande vatten i Dalälven i 10 år. Det ljusa området längs provernas nedre delar indikerar karbonatisering men beror i det här fallet på urlakning. Fotot är från Thorsell och Nordström (2009).

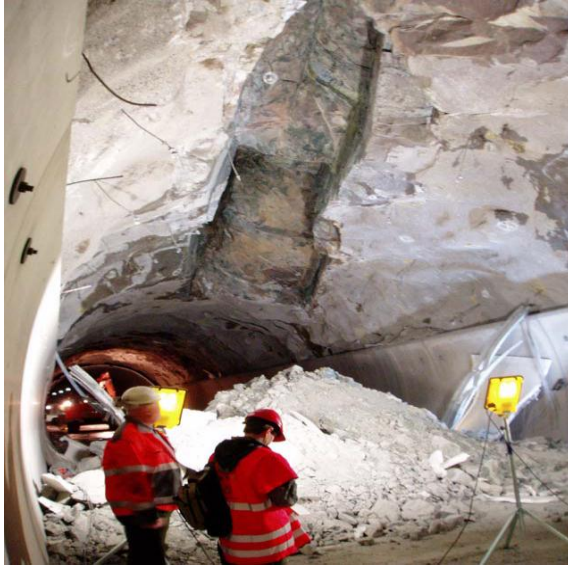
Juldagen 2006 skedde ett ras i Hanekleivtunneln, E18 i Norge. Ett ca 25 m långt område från tunneltaket rasade genom tunnelns lining av betongelement och ner på vägbanan. Raset kom tio år efter att tunneln hade byggts, se figur 22.

Figur 22. Raset i Hanekleivtunneln, E18 i Norge, hände 10 år efter att tunneln togs i bruk. Rasmassorna från det 25 m långa raset trycktes genom sprutbetongen och vidare genom liningen. Vid tiden för byggnation hade sprickbildning observerats i sprutbetongen. Den kompletterande förstärkningen blev dock otillräcklig. Foto från skadeutredningen Bollingmo m.fl. 2006).

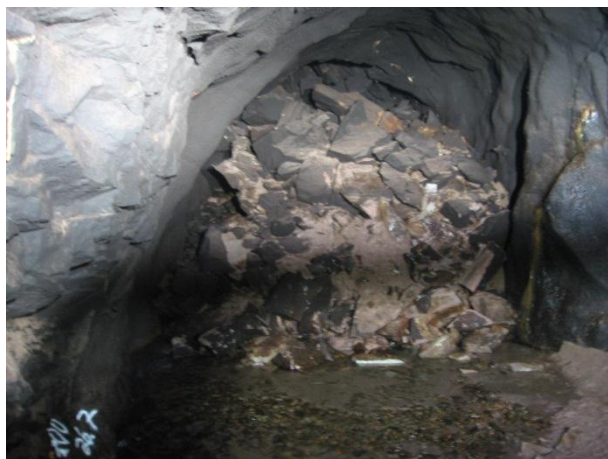
Bolmentunneln är en ca 80 km lång vattentunnel från sjön Bolmen till Äktaboda i Skåne. Tunneln togs i bruk 1987. Flera ras har skett i tunneln med det lilla tvärsnittet som varierar omkring 2,8 x 2,8 m. Redan innan tunneln togs i bruk hade tunneln rasat. Ett ras skedde 1995 när tunneln var i drift. År 2008 rasade tunneln igen (Ellison m.fl., 2010). Figur 23 visar raset som täckte hela tunnelarean.

Figur 23. Raset 2008 i Bolmentunneln skedde i ett område där tunneln hade förstärkts med närtarmerad sprutbetong. (Foto: Bogdanoff 2009).
