# Säkerhets- och strålskyddsläget vid de svenska kärnkraftverken 1994-95

November 1995

SKI Rapport 95:63

SSI-rapport 95-27

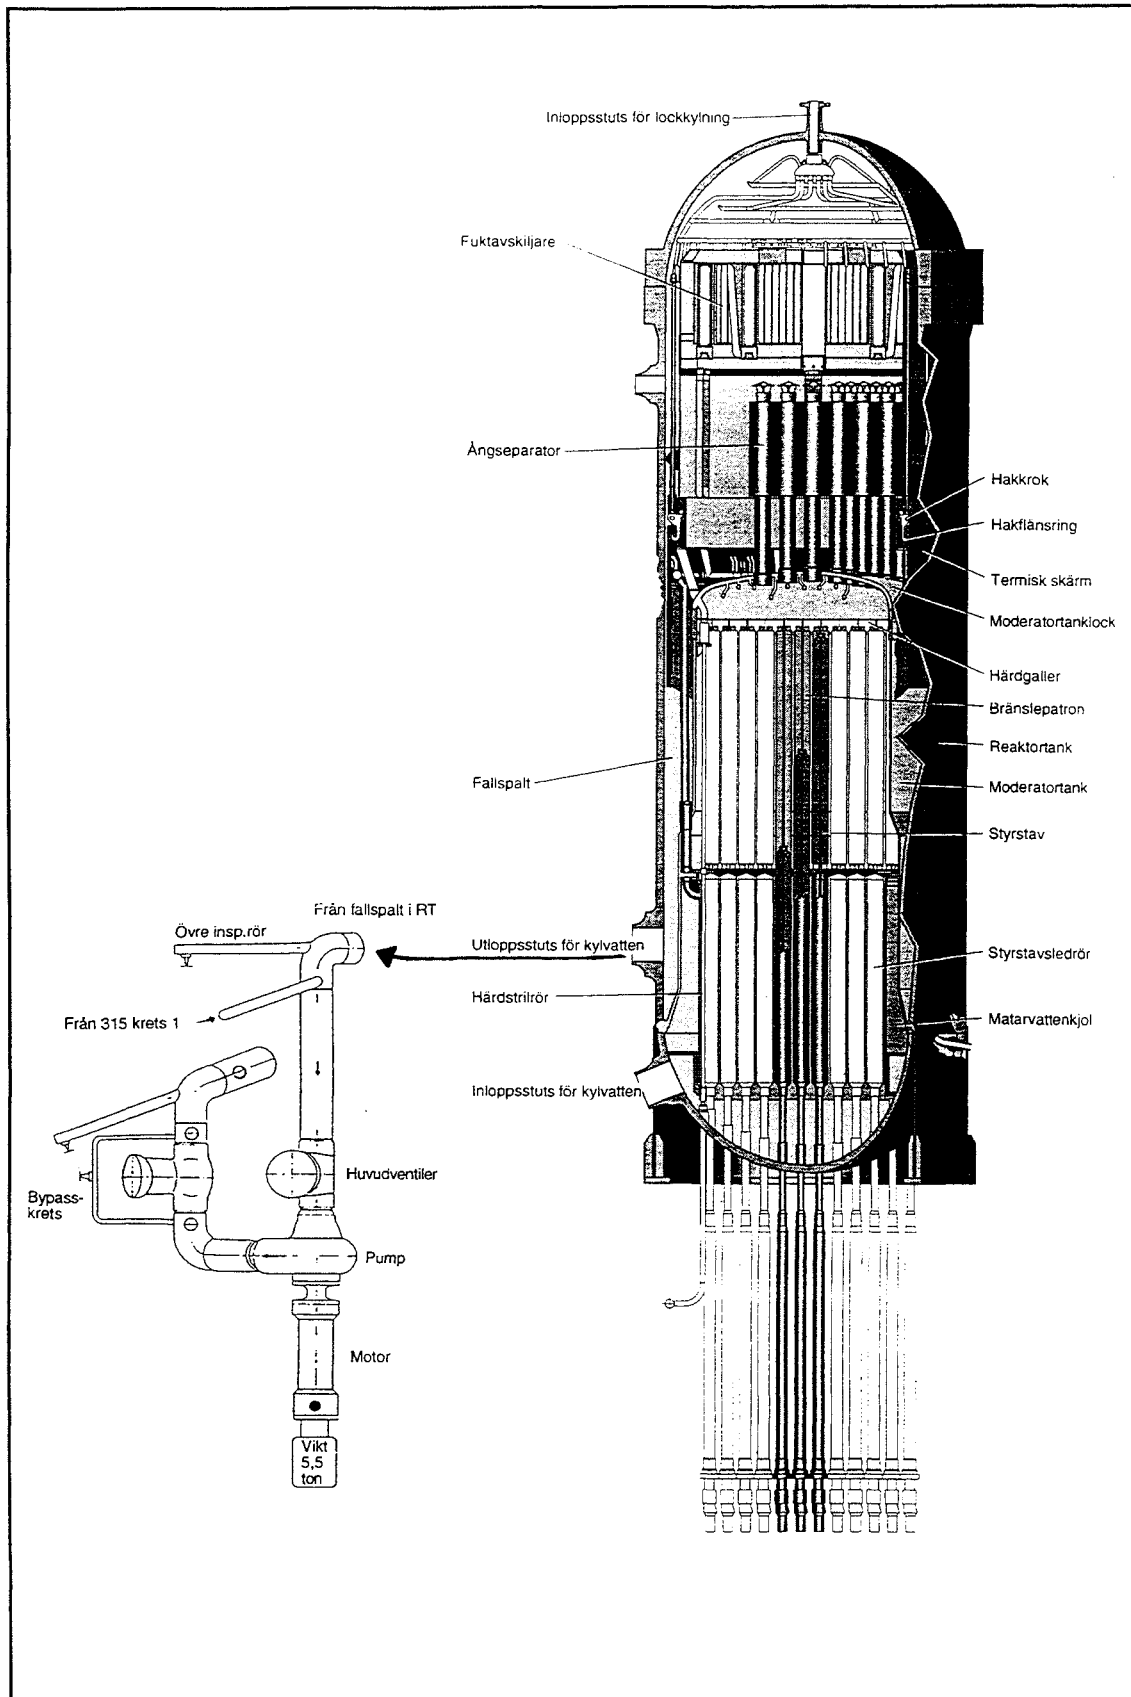
**Figur 3.** Reaktortanken i Oskarshamn 1 med interndelar och en av de fyra huvudcirkulationskretsarna.  
(Källa: OKG - KSU Kompendium O1-AT-014)

Reaktortanken i Oskarshamn 1 har genomgått en omfattande provning med modern teknik och dess tillstånd har befunnits tillfredsställande för alla normala lastfall. Figur 3 ger en översiktsbild av reaktortanken och dess interna delar. Bland interna delar i reaktortanken byttes det s.k. moderatortankstativet, liksom genomgående rörledningar och backventiler till härdnödkylningen.

I moderatortankens vägg fanns ett antal sprickor - ett för övrigt internationellt väl känt fenomen. Sprickorna bearbetades för att förhindra tillväxt eller lämnades utan åtgärd sedan det med brottmekanisk analys kunnat fastställas att hållfastheten inte äventyras. Förnyad kontroll kommer att göras vid kommande revisionsavställningar.

Moderatortanklocket befanns vid kontroll ha två genomgående sprickor i den övre manteln. Denna bildar tillsammans med en undre mantel ett mellanrum som har till uppgift att leda vatten i härdnödkylningssystemet till munstycken på lockets undersida, över bränslehärden. Genom brottmekanisk analys har fastställts att de befintliga sprickorna, eller eventuellt oupptäckta sprickor, inte kan leda till läckage som äventyrar nödkylningssystemets funktion. Konstruktionen av nödkylsystemet vad gäller vattenspridningen till bränslehärden är emellertid föråldrad och speciell för Oskarshamn 1. Utbyte av moderatortanklocket bör enligt SKIs mening vara ett villkor för drift på längre sikt.

Upptäckta korrosionsskador i primärsystemets rörsystem föranledde att rören byttes ut och ersattes med rör av mer motståndskraftigt material. Onödiga röranslutningar i reaktortankbotten pluggades. I huvudcirkulationskretsarna har spänningsskorrosionskänsligt material i anslutande klenrör bytts ut mot mera resistent material. Omfattande, men inte genomgående, sprickor i pump- och ventilhus har slipats bort. Brottmekaniska analyser visar att kvarvarande godstjocklek ger godtagbara hållfasthetsmarginaler, men ev. ytterligare sprickbildning måste hållas under noggrann kontroll genom återkommande provning.
