Swedish Radiation Safety Authority

2019:05

Sammanställning av genomförda inspektioner
gällande optimering inom datortomografiverk-
samhet under 2018

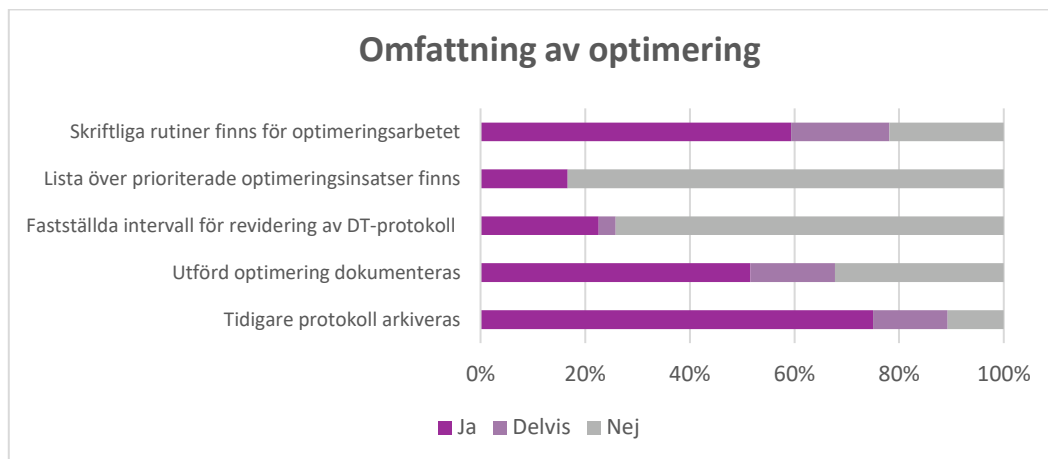
Vid inspektionerna granskades formerna och omfattningen av optimeringsarbetet, se figur 3. Det framkom att sju kliniker helt saknar rutiner för optimering av patientundersökningar och att ytterligare sex kliniker har bristfälliga optimeringsrutiner. I de fall de upprättade rutinerna bedömdes som bristfälliga berodde det på att rutinerna endast beskriver att optimering ska utföras men inte hur optimeringsarbetet ska bedrivas.

Endast vid fem kliniker fanns det upprättade listor, där verksamheten tillsammans identifierat och kommit överens om vilka optimeringsinsatser (undersökningar) som ska prioriteras. I övriga fall uppgavs att initiativ till optimering i stor utsträckning sker sporadiskt och ad hoc det vill säga utan systematik.

Figur 3. Kravuppfyllelse gällande omfattning av optimering.

Endast vid sju kliniker fanns det fastställda intervall för hur ofta undersökningsprotokollen ska revideras med avseende på bildkvalité, stråldos och praktiskt genomförande av undersökningen. Vid flera kliniker görs enligt uppgift en årlig genomgång av metodbo-

Avsaknad av rutiner för hur optimeringsarbetet ska bedrivas och bristande systematik i optimeringsarbetet innebär en risk för patienter som genomgår röntgenundersökningar. Om optimering inte utförs kan patienter utsättas för högre stråldoser än nödvändigt eller exponeringar där bildkvaliteten är otillräcklig för att ställa en säker diagnos. Strålsäkerhetsmyndigheten bedömer att systematik i optimeringsarbetet är en förutsättning för att kravet gällande kvalitetssäkring samt utvärdering av arbetsmetoder och därmed förenade patientstråldoser ska kunna uppfyllas. Krav på systematik i kvalitetsarbetet ställs vidare i Socialstyrelsens föreskrifter och allmänna råd (SOSFS 2011:9) om ledningssystem för systematiskt kvalitetsarbete.

Brister inom området ”omfattning av optimering” kan ha stor inverkan på patientstrål-skyddet i den enskilda röntgenverksamheten. Tillsammans med de förhållandevis omfattande bristerna gällande rutiner, prioritering, revidering och dokumentation leder det till att området placeras sig i kvadranten ”Mycket hög risk” enligt riskmodellen beskriven i figur 2.

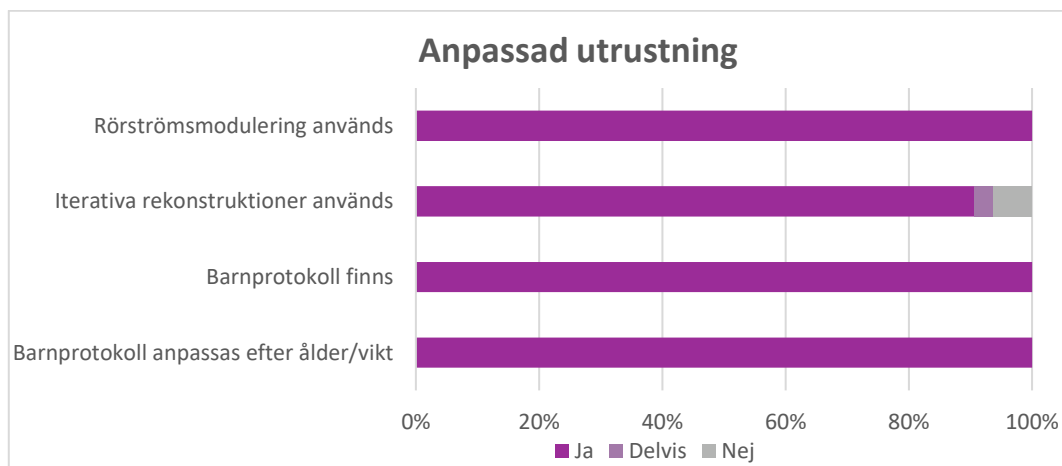
Vid inspektionerna granskades hur utrustningen anpassats för den kliniska tillämpningen, se figur 4. Samtliga inspekterade röntgenkliniker uppfyllde kraven inom området. Vid samtliga inspekterade kliniker används rörströmsmodulering, i kombination med indikationsbaserade undersökningsprotokoll, för att anpassa stråldosen efter patientens storlek så att rätt bildkvalité erhålls. Vid flera röntgenkliniker används också rörspänningsmodulering. Vid majoriteten av de inspekterade röntgenklinikerna användes iterativa rekonstruktionsalgoritmer för att öka bildkvalitén och sänka stråldosen. I de fall iterativa rekonstruktionsalgoritmer inte används beror det i första hand på att utrustningen är för gammal.

Samtliga inspekterade röntgenkliniker, som utför barnundersökningar (23 av de 22 inspekterade klinikerna), har undersökningsprotokoll som är anpassade för undersökningar av spädbarn och barn. Barnprotokollen är anpassade efter ålder och vikt, beroende på utrustningsfabrikat och anatomiskt område som avses att undersökas. För ett fabrikat anpassas alla undersökningsprotokoll (utom DT Hjärna) efter viktintervall medan undersökningsprotokollen för övriga fabrikat utgår ifrån ålder och en rörströmsmoduleringskurva anpassad för barn.

Figur 4: Kravuppfyllelse gällande anpassad utrustning.

Brister inom området ”anpassad utrustning” kan ha stor inverkan på patientstrålskyddet i den enskilda röntgenverksamheten. Den generellt höga lagefterlevnaden gällande anpassad utrustning, vid de inspekterade röntgenklinikerna, leder dock till att området placerar sig i kvadranten ”Låg risk” enligt riskmodellen beskriven i figur 2.

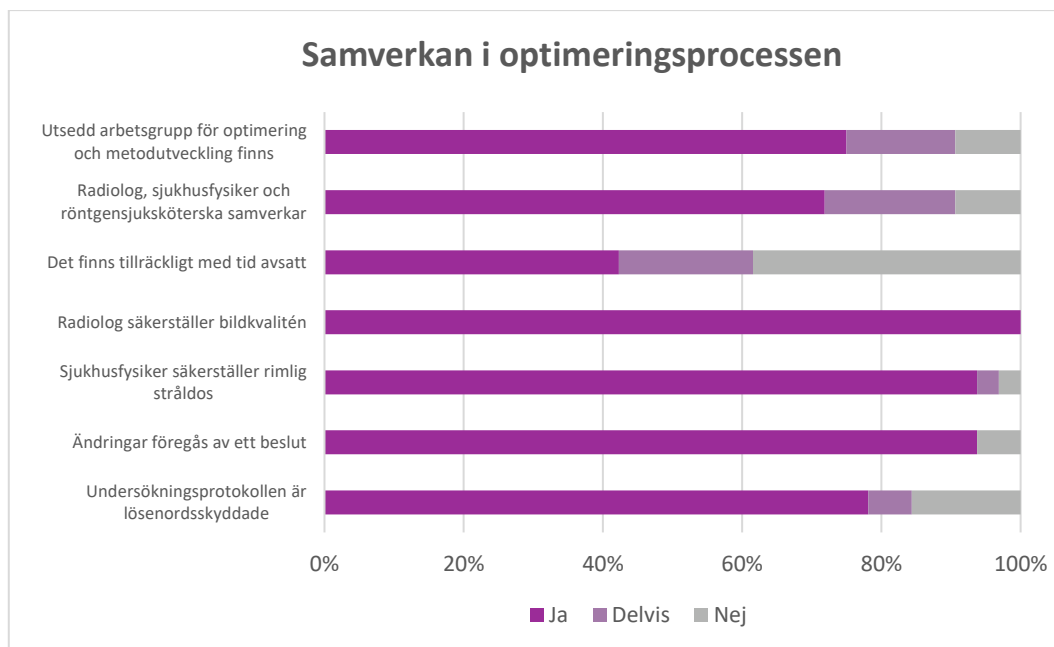
Vid inspektionerna granskades hur samverkan sker i optimeringsprocessen, se figur 5. Det framkom att majoriteten av de inspekterade klinikerna har utsedda arbetsgrupper som ska arbeta med optimering och metodutveckling. Vid flertalet kliniker deltar såväl radiolog, sjukhusfysiker och röntgensjuksköterska i gruppen. Vid några kliniker deltar dock inte sjukhusfysikern som en permanent medlem i den utsedda arbetsgruppen. Vid inspektionerna uppgav cirka hälften av de inspekterade klinikerna att det inte finns tillräckligt med tid avsatt för optimeringsarbetet. I flera fall uppgavs att det finns tid avsatt för möten

Figur 5: Kravuppfyllelse gällande samverkan i optimeringsprocessen.

Vid samtliga inspekterade kliniker finns det en klar uppfattning om vilka som har mandat att lägga in de ändrade undersökningsprotokollen i utrustningen. Vid 25 kliniker skyddas protokollen dessutom med lösenord medan det för övriga kliniker saknas eller delvis saknas motsvarande skydd.

Att undersökningsprotokollen inte skyddas med lösenord medför en ökad risk, i form av att undersökningsparametrar kan ändras av misstag.

Brister inom området ”samverkan i optimeringsprocessen” kan ha stor inverkan på patientstrålskyddet i den enskilda röntgenverksamheten. Den generellt höga lagefterlevnaden gällande samverkan i optimeringsprocessen, vid de inspekterade röntgenklinikerna, leder dock till att området placerar sig i kvadranten ”Låg risk” enligt riskmodellen beskriven i figur 2.

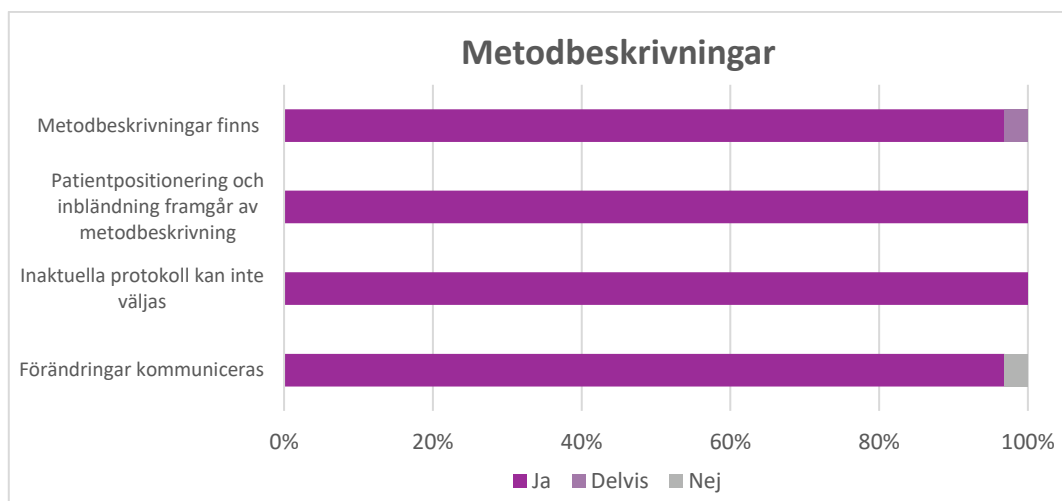
Vid inspektionerna granskades tillgången till och innehållet i ett urval av kliniska metodbeskrivningar, se figur 6. Vid en röntgenklinik saknas metodbeskrivningar för ett antal rutinmässiga röntgenundersökningar. För de övriga inspekterade röntgenklinikerna uppges att metodbeskrivningar finns för alla undersökningar som utförs. Generellt kan det konstateras att metodbeskrivningarna håller hög kvalité. Inspektionerna visar att metodbeskrivningarna innehåller såväl information om förberedelser inför en undersökning, genomförande (hur patienterna ska positioneras och hur strålfältet ska begränsas efter det anatomiska område som ska avbildas), eventuella strålskyddsåtgärder som information gällande efterbearbetning av de tagna röntgenbilderna.

Vid en röntgenklinik konstaterades brister i kommunikeringen av förändrade metoder och undersökningsprotokoll. Vid samtliga övriga inspekterade röntgenkliniker uppgavs att förändringar kommuniceras ut systematiskt, exempelvis genom interna möten, e-post och informationstavlor.

Figur 6: Kravuppfyllelse gällande metodbeskrivningar.

Brister inom området ”metodbeskrivningar” kan ha stor inverkan på patientstrålskyddet i den enskilda röntgenverksamheten. Den generellt höga lagefterlevnaden gällande metodbeskrivningar, vid de inspekterade röntgenklinikerna, leder dock till att området placerar sig i kvadranten ”Låg risk” enligt riskmodellen beskriven i figur 2.

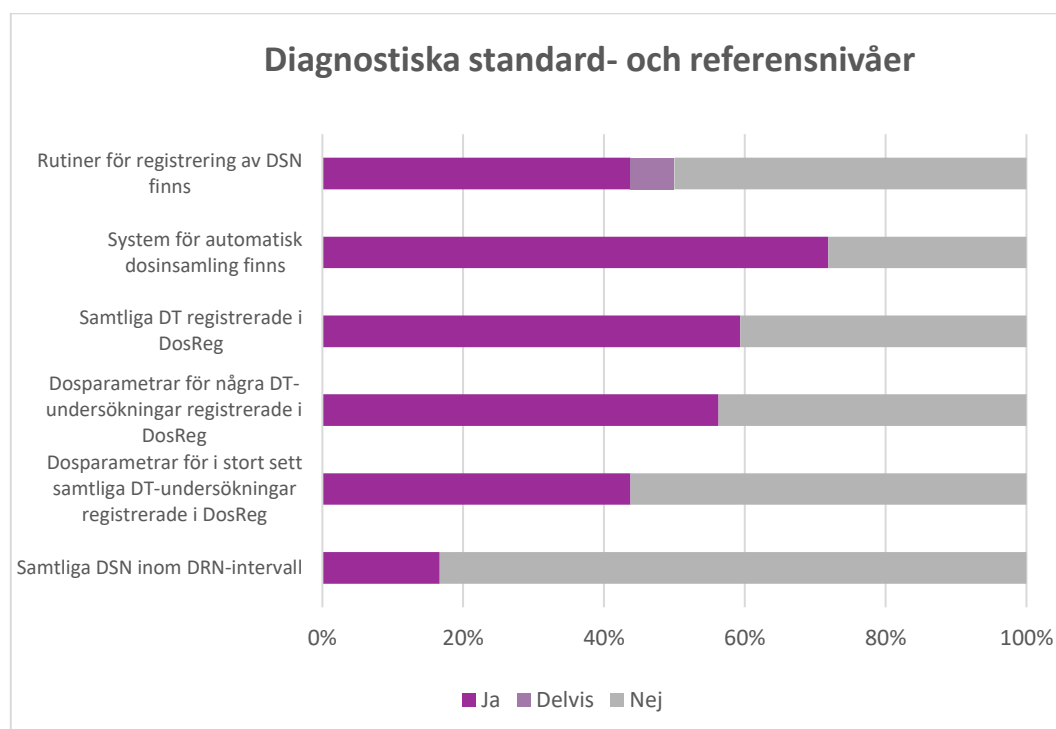
Vid inspektionerna granskades röntgenklinikernas arbete med diagnostiska standard- och referensnivåer, se figur 7. Arbetet inkluderar rapportering av undersökningstekniska uppgifter för röntgentillämpningar inom sjukvården och uppgifter för bestämning av diagnostiska standarddoser i Strålsäkerhetsmyndighetens web-verktyg DosReg. DosReg är därutöver tänkt att fungera som ett optimeringsstöd för röntgenklinikerna genom att systemet ger tillgång till andra röntgenklinikers inrapporterade data.

Vid inspektionerna framkom att drygt hälften (18 röntgenkliniker) saknar eller delvis saknar skriftliga rutiner som beskriver processen för att samla in stråldoser för bestämning av den diagnostiska standardnivån. I samband med inspektionerna undersöktes också i vilken utsträckning röntgenklinikerna har tillgång till system som automatiskt samlar in dosparametrar från verksamheternas röntgenutrustning. Det framkom att sådana system finns vid 23 av de inspekterade röntgenklinikerna. Flera kliniker uppgav att uppgifter om patienternas längd och vikt (vilket behövs för bestämning av den diagnostiska standardnivån) anges i modaliteten vid undersökningen och följer sedan med i det automatiska systemet för insamling av dosparametrar. Andra kliniker uppger att uppgifter om längd och vikt hämtas ifrån patientjournalssystem eller röntgeninformationssystem (RIS), antingen manuellt eller via automatiserade skript.

Vid inspektionerna kunde det konstateras att färre än hälften (14 stycken) av klinikerna har rapporterat in dosparametrar för samtliga eller i stort sett samtliga aktuella dator-tomografiundersökningar. Drygt hälften (18 stycken) av röntgenklinikerna har rapporterat in dosparametrar för någon eller några av de aktuella datortomografiundersökningarna i DosReg.

Figur 7: Kravuppfyllelse gällande diagnostiska standard- och referensnivåer

Bland de röntgenkliniker som rapporterat in dosparametrar i DosReg och fått diagnostiska standardnivåer bestämda hade tre verksamheter samtliga diagnostiska standardnivån inom det intervall som utgörs av den övre och den undre diagnostiska referensnivån. Bland de resterande 15 röntgenklinikerna, som rapporterat in dosparametrar, över-skreds den övre diagnostiska referensnivån, för någon undersökning, vid 12 röntgenkliniker. Vid 5 röntgenkliniker underskred någon undersökning den undre diagnostiska referensnivån.

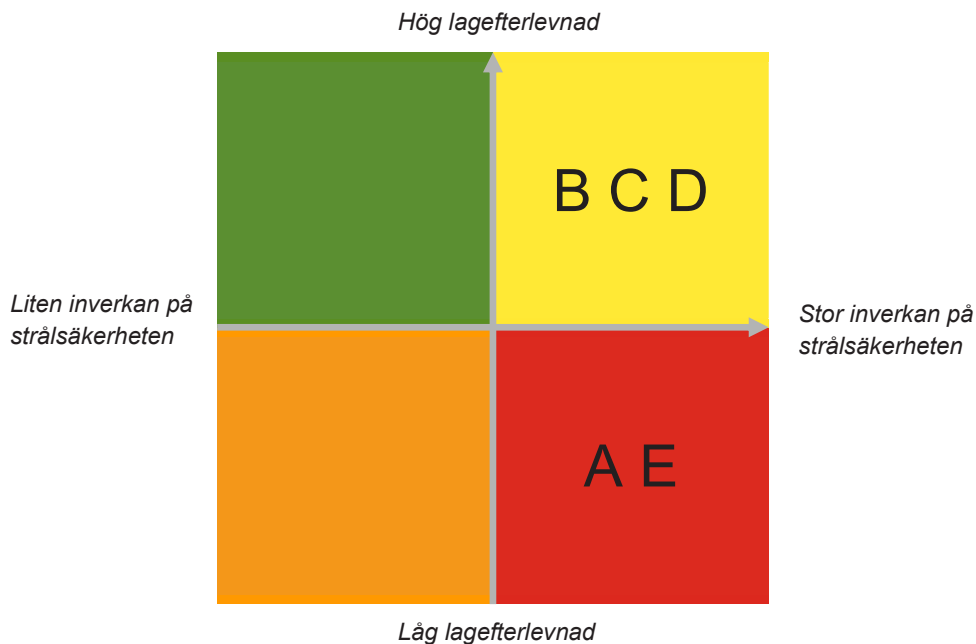
Figur 8: Värdering avseende patientstrålskydd vid datortomografiundersökningar inom de olika granskningsområdena. Värderingen visar hur de identifierade bristerna inom de olika områdena förhåller sig till varandra avseende risk inom strålskydd vid röntgenklinikernas datortomografiundersökningar av patienter. Risken rangordnas i kategorierna mycket hög (röd yta), hög (orange yta), låg (gul yta) och mycket låg (grön yta).

Strålsäkerhetsmyndigheten kan konstatera att de identifierade bristerna inom majoriteten av granskningsområdena ger en låg risk för datortomografiverksamheten vid de inspekterade röntgenklinikerna. Förekommande brister inom två områden bedöms dock vara förenade med mycket hög risk. Nedan följer en genomgång av de slutsatser som Strålsäkerhetsmyndigheten drar av värderingen.

Det andra område som Strålsäkerhetsmyndigheten bedömer är förknippat med mycket hög risk för att strålskyddet inte optimeras vid de granskade röntgenklinikerna är bristerna gällande insamlingen och rapporteringen av diagnostiska standard- och referensnivåer. Strålsäkerhetsmyndigheten konstaterar att god kunskap om vilka stråldoser undersökningarna är förknippade med är en förutsättning för att kunna säkerställa att patientstrålskyddet vid datortomografiundersökningar är optimerat.
