Strålsäkerhetsmyndigheten

Rapport

Datum: 2024-06-19

Rapport om samlad strålsäkerhetsvärdering 2024 för OKG Aktiebolag

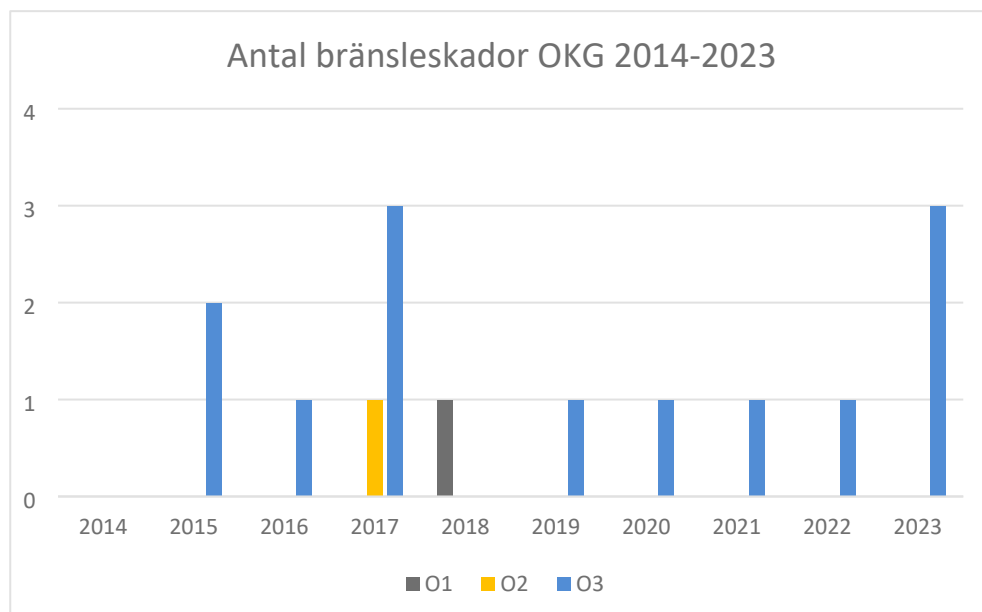
Figur 2: Antal bränsleskador OKG 2014-2023

I förra årets SSV [1] konstaterade SSM att det fanns en problematik avseende bränsleskador på O3. En bränsleskada detekterades i slutet av januari 2023 vilket föranledde ett kortstopp där det konstaterades att två bränslepatroner var skadade.

Av de preliminära kategorirapporterna [36] [37] framgår att de läckande bränslepatronerna har varit placerade i samma reglermodul och har tidvis haft den högsta PCI-belastningen i härden. Grundorsaken kan dock inte fastställas förrän patronerna har genomgått en visuell inspektion.

I figur 2 visas antalet bränsleskador vid OKG vilket tyder på en ökande trend.
