Swedish Radiation Safety Authority

2016:40

Analys av signalsvar från
simulerade bindfel

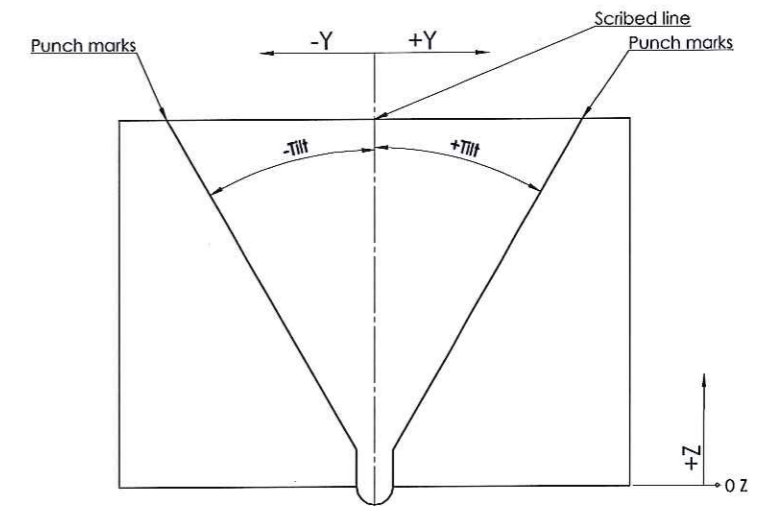
Detail A (5:1)
Defect definition

Notes
 Pos 1 and 2 are identical
 All defects 3x12mm
 7x Z3mm defects
 7x Z5mm defects
 Z height from root side with tolerance -0/+1mm

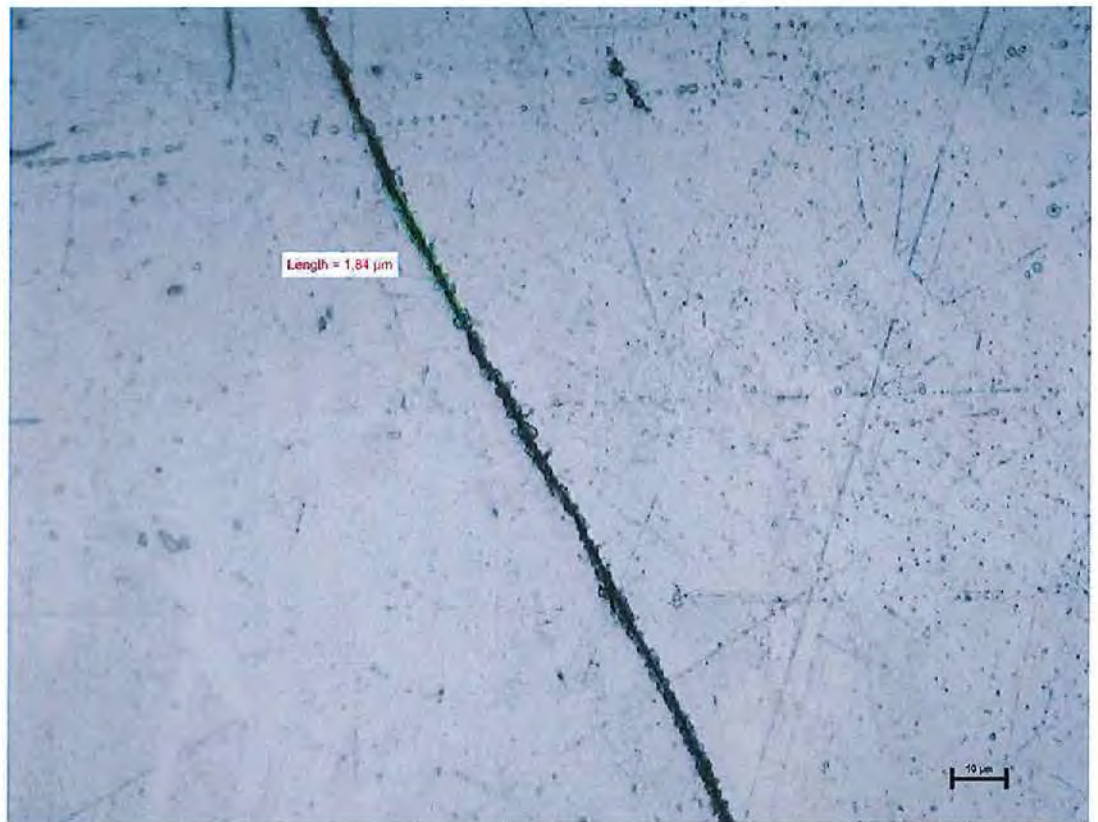
CS-J

The microstructure shows that the plate insert is not present.

Micro-photograph of the “defect” showing the distance between the base material and insert to be approximately 2 μm .
