# Initiering av spänningskorrosion i Alloy 600

ICG-EAC Round Robin

## 2024:16

**Datum:** November 2024

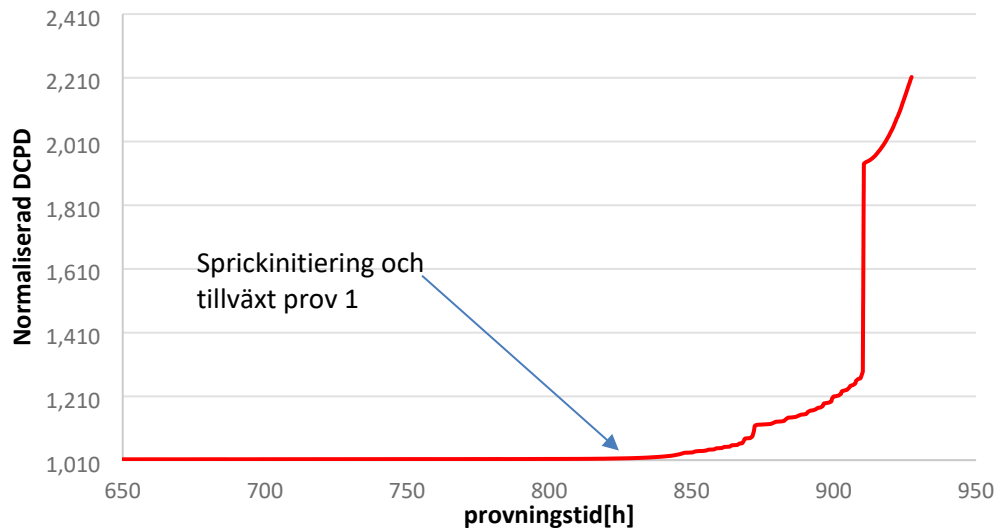
Figur 9: DCPD-kurva för provstav 1. Vid 810 h detekteras initiering. DCPD indikerar att spricktillväxten skett stegvis.

Initieringstiden för sprickning i provstav 1 uppmättes med DCPD till 810 h, se Figur 9 och Figur 10. Efter detektering fortsatte provningen enligt RR-proceduren, i vilken provning skulle fortgå i minst 100 h efter att initiering detekterats. Efter 850 h började tillväxten att ske stegvis och små hack noteras i lastkurvan på grund av att dragtåget inte hann lasta på tillräckligt fort. Efter 870 h skiftade utrustningen automatiskt från konstant last till konstant förskjutning baserat på att en snabb lastminskning (>500N) triggade en lastgräns som angivits för att förhindra stora förskjutningar vid provstavsbrutt. Därefter föll på grund av fortsatt spricktillväxt lasten snabbt till låga nivåer, se Figur 10.

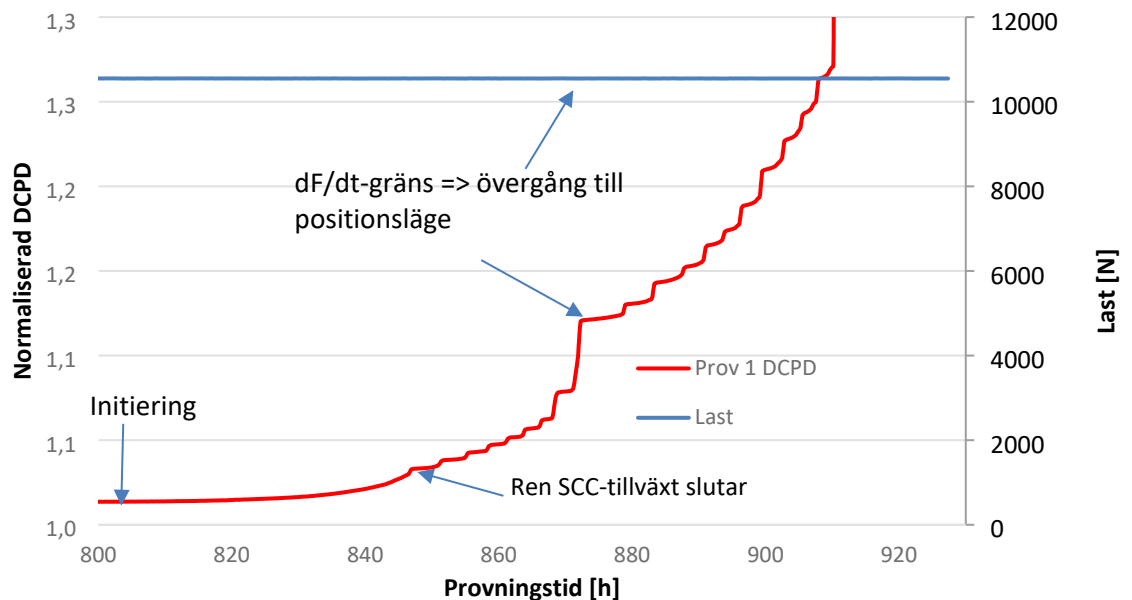
Figur 10: Detalj från initiering och SCC-tillväxt i prov 1, DCPD (röd) och lastkurvor (blå).

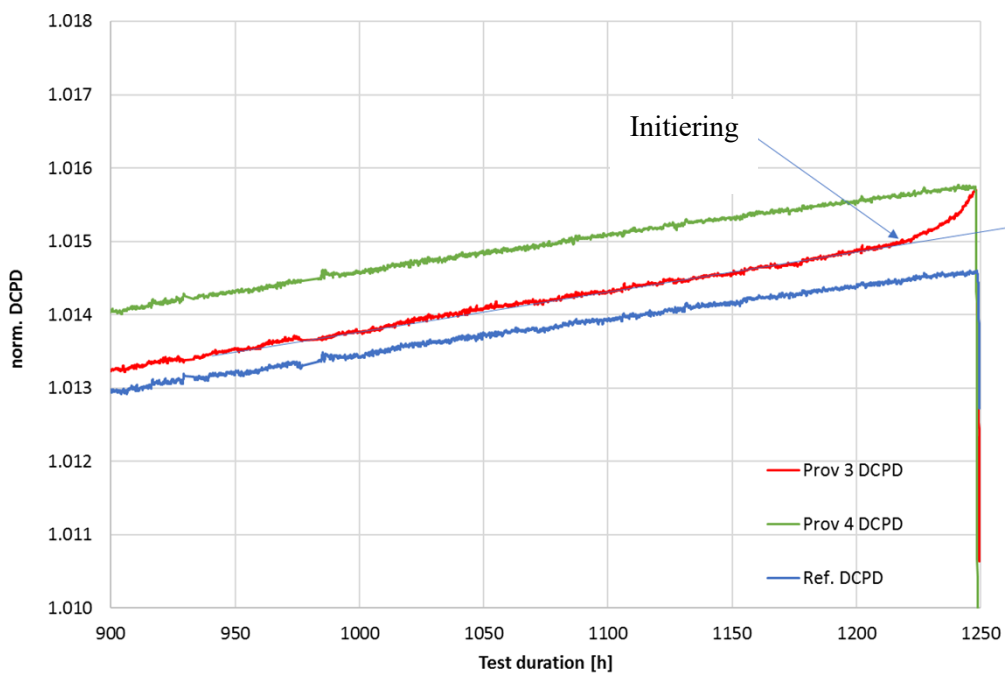
**Figur 13:** Detaljbild initiering av prov 3 (röd). Vidare visas prov 4 (grön), referens (blå) och lastkurva (övre ljusblå kurva).

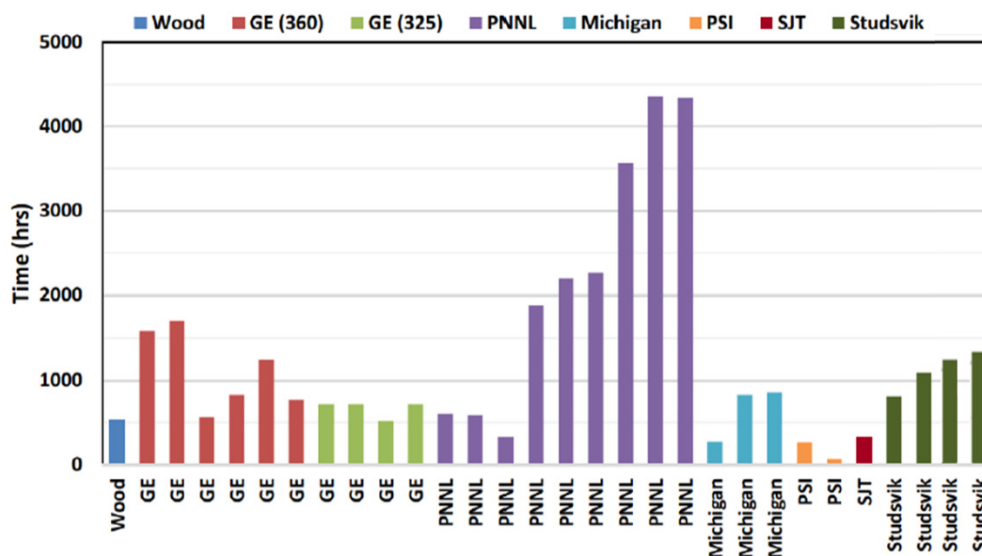
Figur 21: Tid till initiering i Material 1 för alla bidragande laboratoriers prover. Modifierad graf från [10].

Data är generellt väl sammanhållna, men en viss bias kan ses för några labb. PSI och SJT har mycket korta initieringstider men antalet datapunkter är för begränsat för att långtgående slutsatser skall kunna dras. Det stora antalet data med lång initieringstid ska enl. J. Stairmand [10] kunna förklaras av att PNNL i ett antal försök omedvetet använt en lägre last än avsett. Officiell verifikation på detta finns dock inte ännu.

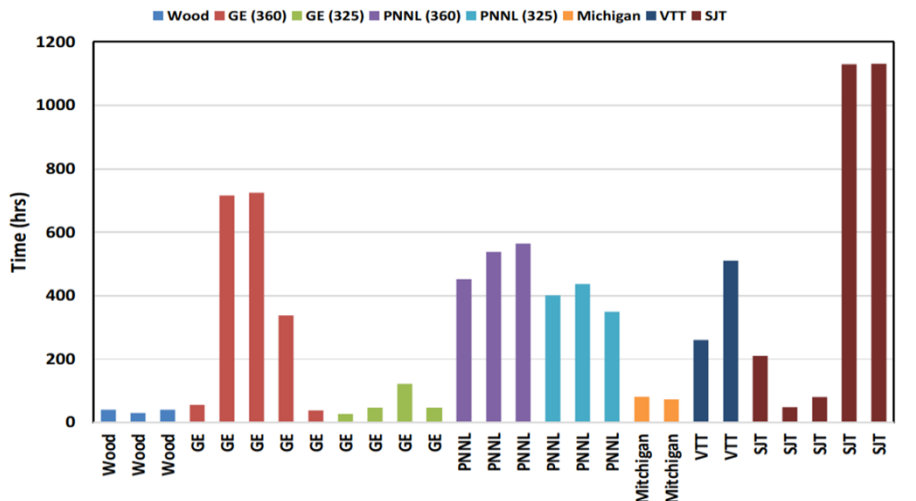
Figur 22: Tid till initiering i Material 2 för bidragande laboratorier.

Material 2 levererat av EPRI/GE har en kortare medelinitieringstid än material 1, samt en mycket större spridning av initieringstiderna. Dessa följer en bimodal fördelning med två olika populationer, en med <100 h initieringstid och den andra med >200 h. Det är huvudsakligen kopplat till stora lokala variationer i materialet och är inte relaterat till provningsgenomförandet.

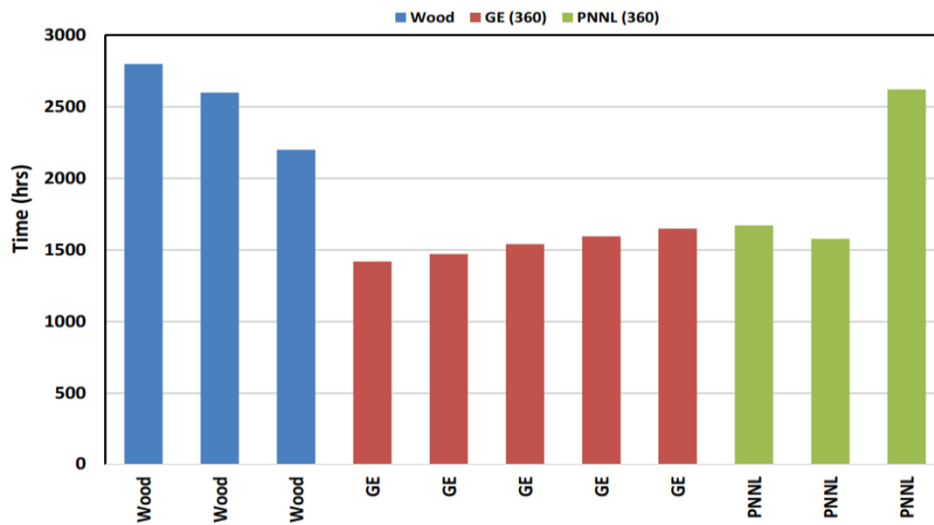
Figur 23: Tid till initiering i Material 3 för bidragande laboratorier.

Material 3 levererades av Rolls Royce och provades endast Wood, GE och PNNL. Detta material ger längre initieringstider med en medelinitieringstid på 1922h och spridningen mellan proverna är liten.

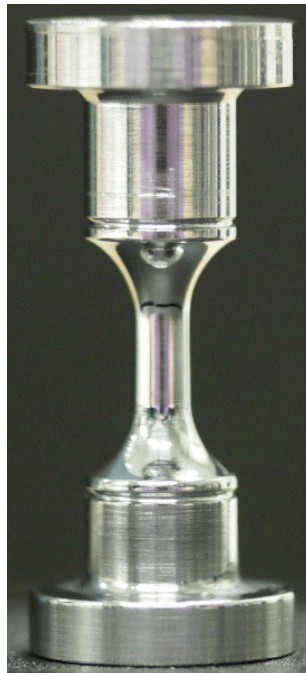
**Figure 3 : Alternative specimen design with reduced gauge length and low strain (larger diameter) region for reference of potential drift.**

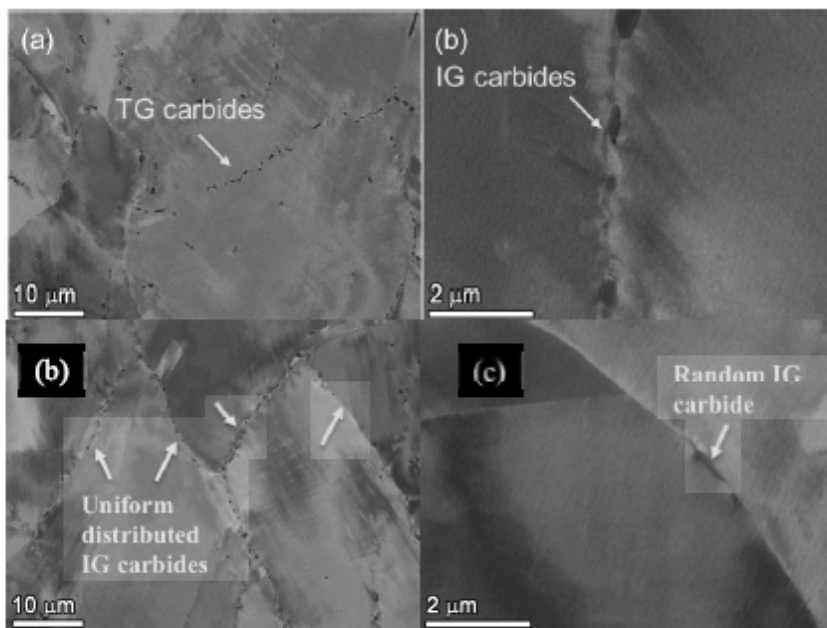
Figure 5. SEM-BSE images illustrating (a) TG carbides (typically along prior grain boundaries), (b) a regular distribution of IG carbides, and (c) isolated IG carbides in NX6106XK-11.

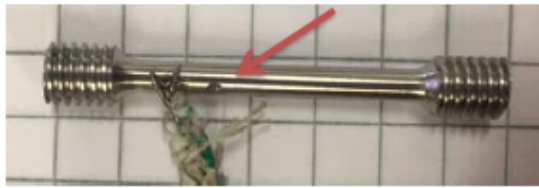
Figur 3. Skadad yta på provstav 19845.

Provstav 19845 blev skadad på ytan vid monteringen av termoelementet, se Figur 3. Detta verkar inte ha haft inverkan på  $R_{p0.2}$  och  $R_m$ , men det är möjligt att detta har kunnat påverka brotfförlängningen.

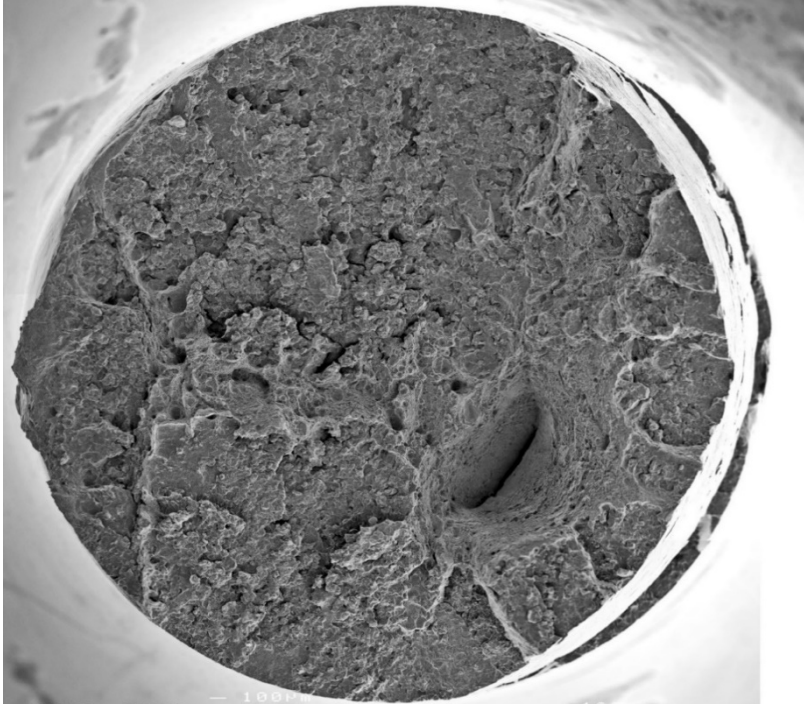
**Figur 27**  
Fraktografi provstav 1. Översiktsbild i SEM av brottyta.

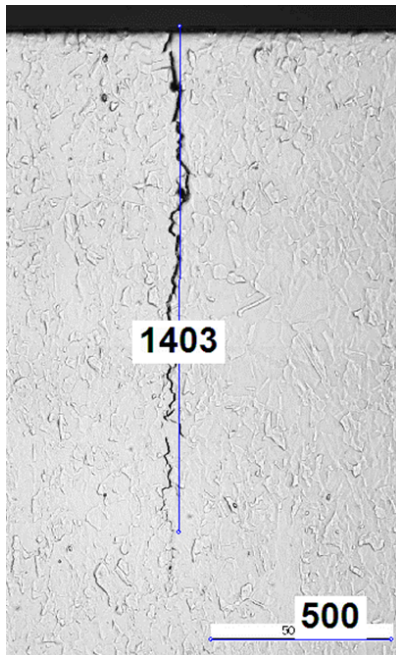
**Figur 31**  
Tvärsnitt av prov 2 i det djupaste området. Huvudsakligen interkristallin karaktär.

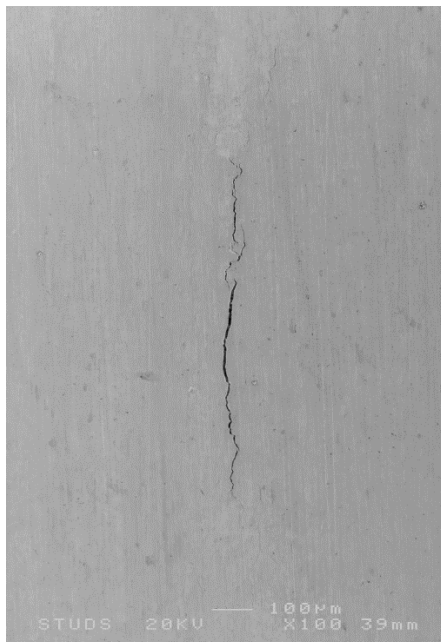
**Figur 39**  
Översikt av ytbrytande spricka från SEM.

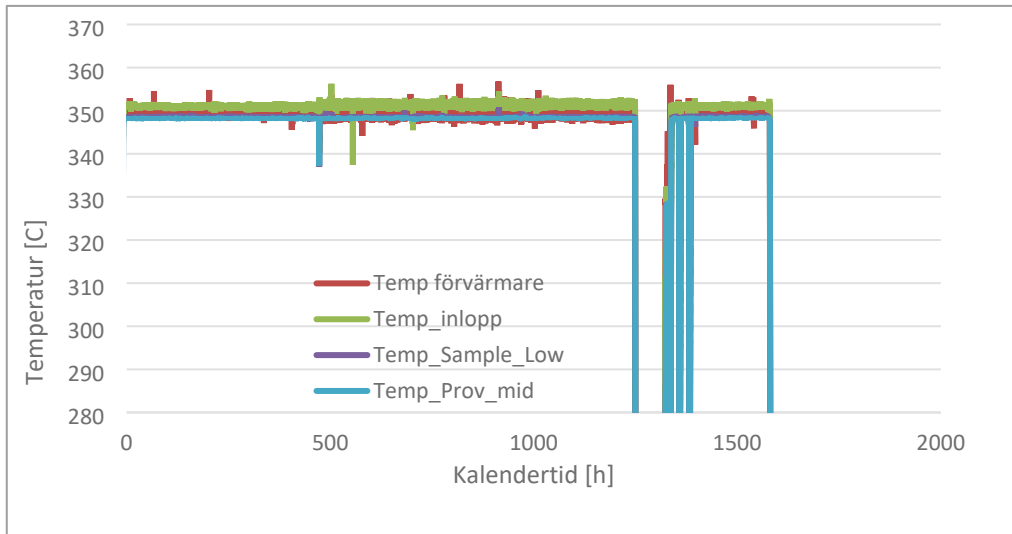
**Figur 49**  
Temperatur i förvärmare och autoklav under försök 2.
