Swedish Radiation Safety Authority

2013:26

Degradering av berg, förstärkningar
och injektering i tunnlar

Författare: Ingvar Bogdanoff
WSP Sverige AB, Göteborg

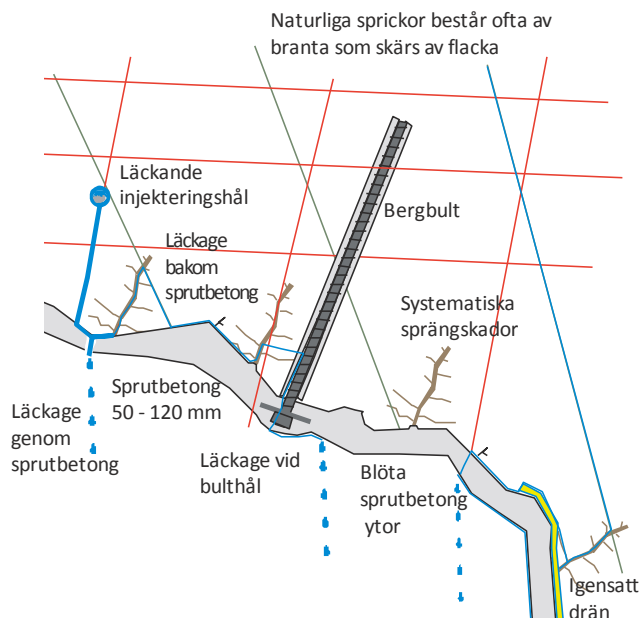
Figur 2. En vanlig situation vid en bergkontur i en berganläggning. Utöver de naturliga sprickorna bildas alltid sprickor från sprängning. Dessa saknar sprickfyllnad som hindrar vattenströmning. Typiskt avstånd mellan spränghålen i tunnelns kontur är ca 0,6 m. Vatten strömmar in i anläggningen via sprickor som inte har tätats med injektering. Dåligt igengjutna (hålfyllda) injekteringshål som skulle tätta berget bildar själva läckagevägar. Läckage vid bergbultar är vanligt. Att läckagen sker vid bultarna kan bero på att det saknas cementbruk i hålmynningarna. En annan orsak kan vara att den extrema belastningen från borningen för bultålet skapar sprickor längs block i bergytan. Vattengenomslag sker i den tunna sprutbetongen som har anomalier med varierande porositet och tjocklek. Dräner som ska avleda vatten till botten kan sättas igen. Vattentrycket stiger lokalt och läckaget kan flyttas till en annan punkt.

ett spricknätverk med naturliga sprickor samt sprickor från sprängning. De senare kan löpa längs stora delar av språnghålet och skära av de naturliga typiska sprickplanen. Det samverkande spricksystemet av naturliga och konstgjorda sprickor gör att bergblock kan lossna från bergytan under lång tid. I motsats till de flesta naturliga sprickor är sprickor från sprängning inte fyllda med sprickmaterial. När vatten når sprängskadorna sprids vattnet lätt vidare. Det yttnära spricksystemet av naturliga sprickor och sprängskador kan sedan fördela vattnet mellan sprutbetongen och bergytan. Detta kan ofta yttra sig genom att läckage flyttar i bergytan. Om en spricka sätts igen ökar vattentrycket lokalt och ett nytt läckage uppstår i närheten.

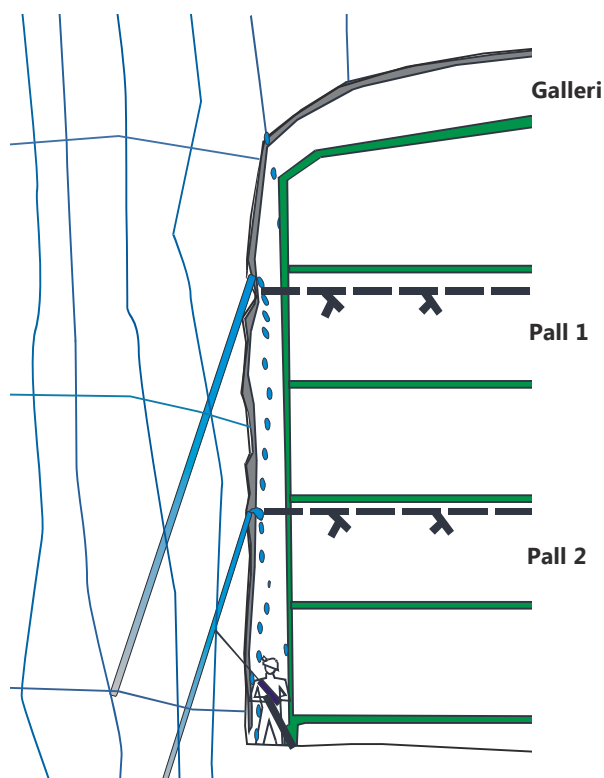
Huvudorsaken till läckagen var att injekteringshål hade lämnats med kraftiga läckage. Hålen hade efter avslutad injektering inte fyllts ”hålfyllts” med cementbruk. Figur 3 visar en principskiss för läckagesituationen från branta injekteringshål längs bergrummens väggar och golv.

Figur 3. Principskiss visande läckage genom förinjekteringshål som borrats brant neråt från galleriet och pallarna. Skissen visar även borring vid reparation för att nå de läckande hålen från det meterbredda utrymmet bergvägg och byggnad.

Bergmassan under galleriet blev först förinjekterad genom de brant nedåtriktade hålen från galleriets botten sedan från pall 1 och slutligen från pall 2 som även skulle tätas rummens botten. Men eftersom hålen inte hade hålfyllts med cementbruk på ett korrekt sätt, uppstod läckage till bergrummen. Läckagen konstaterades ske via hålmynningar och sprickor som stod i kontakt med hålen. Dessa kommer in i rummet med flack vinkel. De får då kontakt med sprickorna i bergytan. Sprickorna består av naturliga sprickor och sådana som har bildats vid sprängning eller injekterade sprickor som har skadats av sprängning. När man ser läckagen i bergytan utan att se injekteringshål i berget kan det vara svårt att förknippa läckagen till injekteringshål. Men det finns även sprickor som inte har tätats vid injekteringen. Det beror dels på att sprickor under en viss storlek inte kan tätas med cementbruk. Men även dels på ovarsam injektering som täpper igen sprickornas mynningar.

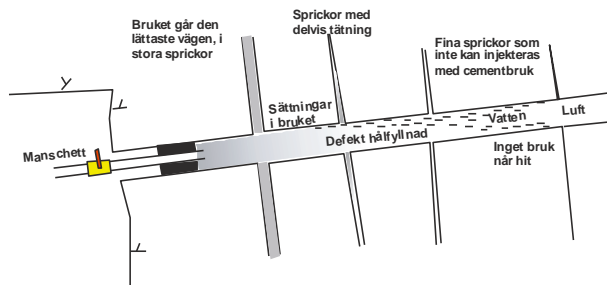
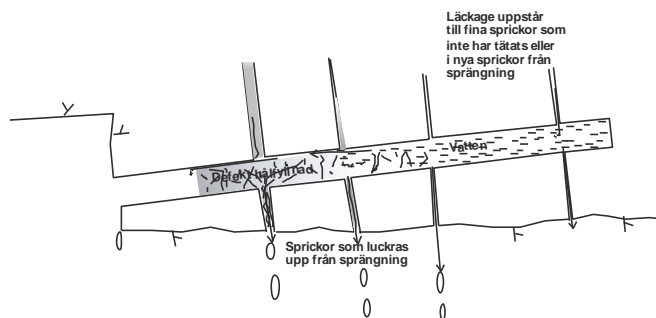
Problemet med läckande hål är även giltigt för horisontella injekteringshål som utförs i de flesta tunnlar idag. Figur 4 beskriver hur injekteringshål kan själva bli stora konstgjorda kanaler som leder vatten till tunneln.

Figur 4. a) Principskiss av ett förinjekteringshål i en tunnel. Vid förinjekteringen trycks bruket in via manschetten. Bruket går den lättaste vägen genom de största sprickorna som korsar hålet. I figuren finns dessa nära manschetten. Om det inte finns något stort läckage i hålbotten kan det relativt styva och cementrika hålfyllnadsbruket vanligen med vattencementtalet vct 0,5 fylla hålet – än mindre täta fina sprickor längre in i hålet. En vanlig situation är att injekteringen avslutas efter att stopptryck, ca 3-6 MPa har uppnåtts med inledande bruk med t.ex. vct 0,8. Då lämnas hålet med sluten manschett utan att det finns något "hålfyllande" bruk i hålet. Eftersom bruket har gått den lättaste vägen kan man inte heller veta hur lång del av hålet som har tagit emot bruk. b) Sprängning intill hålen som kommer in i tunneln orsakar skador i den genomförda injekteringen. Läckage uppstår genom sprickorna från injekteringshålen till tunneln. Om man vrider bilden 90° medsols så beskriver den läckagesituationen vid pallinjektering i ett bergrum som fördjupas genom att spränga pallar från galleriet som i figur 3.

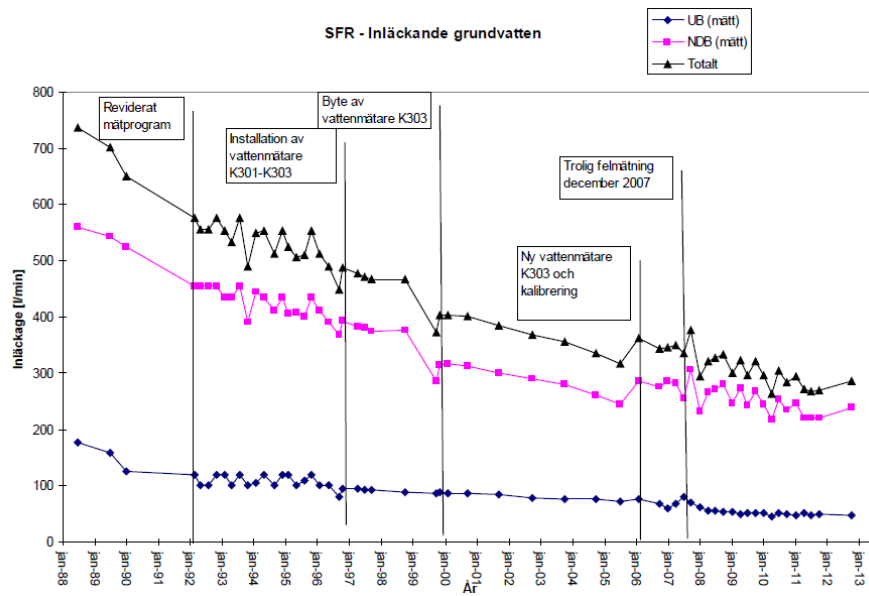
Figur 10 visar läckagehistorien i SFR (Jonsson 2013). Samtidigt har grundvatten-trycket i SFR också minskat, stadigt, i många mätpunkter. Se figur 11.

Figur 10. En stadig minskning av läckaget har skett i SFR fram till 2011. Då stagnerar läckaget för att sedan öka. Bilden visar värden för tidsspannet mellan 1989 och 2013 (Jonsson, 2013).

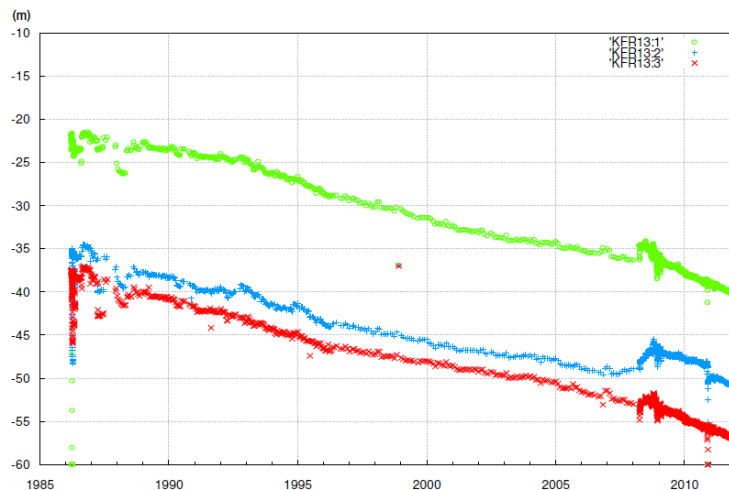
Figur 11. Grundvatten-trycket i några mätpunkter i SFR, borrhål KFR 13, visar en avtagande trend för tidsspannet mellan 1998 och 2011 (Lundin, 2012).

Enligt SKBs dokumentation har grundvattentrycket sjunkit. Var det har skett över anläggningen är svårt att tyda. Men att läckageminskningen till stor del beror på minskande grundvattentryck verkar vara tydligt.

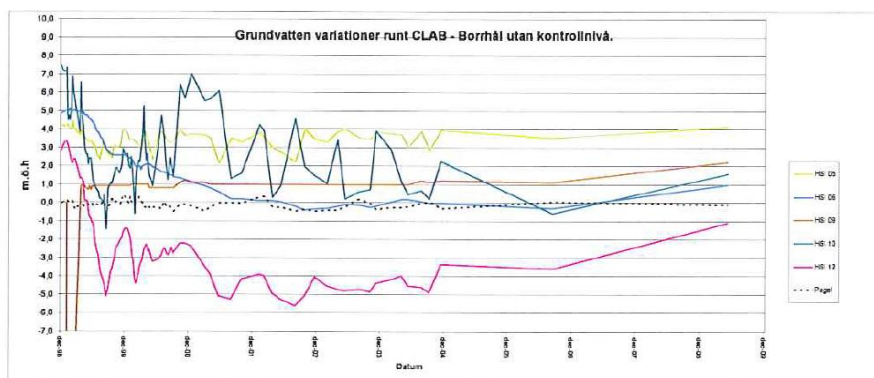
I Clab har det skett en ökning av grundvattentrycket från 2006 fram till 2008 (Lundin 2010). Se figur 12. Även här har det skett en minskning av läckaget för att sedan följas av en ökning när trycket i grundvattnet stiger. Det vanliga skälet till att ökningen är att regnvatten fyller akvifärer i bergmassan. Figur 12 visar grundvattentrycket i borrhål utan kontrollnivå. Även för borrhål med kontrollnivå har trycket ökat på liknande sätt. En skillnad är att borrhål HSI 03 har ökat med ca 7 m. Ökningen är mycket större än i andra hål och Lundin (2010) nämner att en orsak kan vara att hålet behöver rensas d.v.s. vattenvägarna har satt igen sig.

Figur 12. Grundvattennivåer i Clab I borrhål utan kontrollnivå mellan 1998 och 2009. Trycket ökar under senare tid (Lundin 2010).

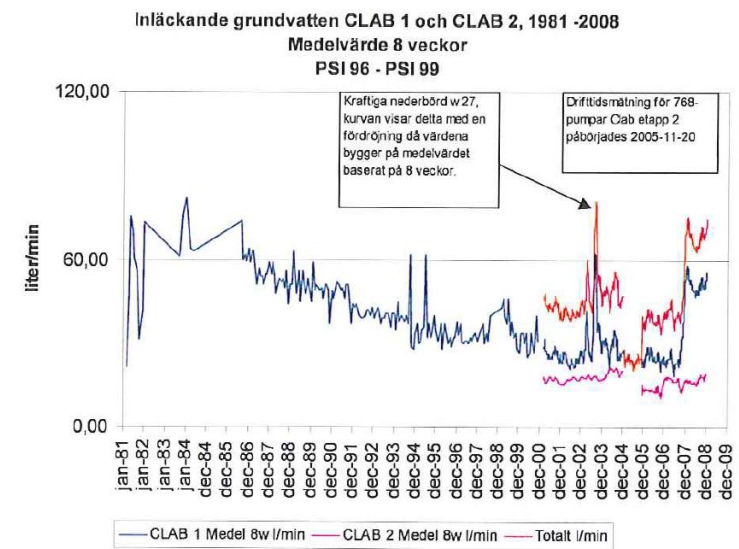
Figur 13. Utpumpat vatten i Clab har sjunkit stadigt för att sedan börja stiga igen mellan 2002 och 2008. Jämför med figur 12 som visar tryckhöjning under samma tid (Lundin 2010).

I Clab utförs mätning av utpumpat vatten genom att mäta pumparnas gångtid. I Lundin (2010) uppmärksammas att läckaget normalt borde minska, men att det ökade inläckaget kan bero på fel i mätning av utpumpat vatten. Ökningen av inläckaget skulle åtminstone delvis kunna bero på slitna pumpar som orsakar ökad gångtid. Samtidigt har dock grundvattentrycket stigit och det ökar det pådrivande vattentrycket i bergets sprickor. Att det finns brister i mätningstekniken även vid SFR är man medveten om och Jonsson (2013) att:

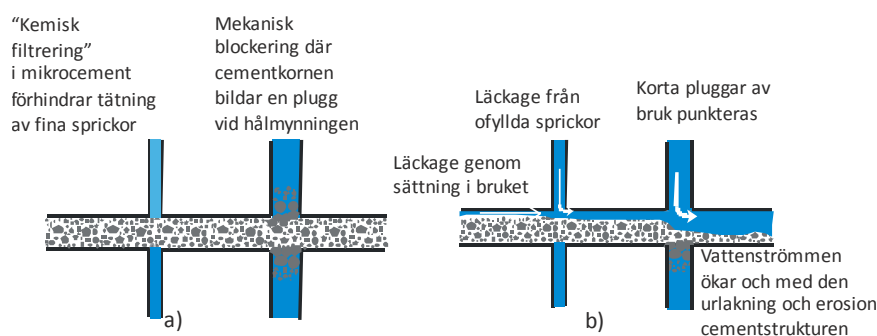
För det nu vanligaste cementet, Injektering 30, har man genom filtrering visat att minsta spaltvidd för inträngning vid vct 1-2 är ca 60 µm. En kritisk spaltvidd med delvis inträngning är ca 80 µm (Eriksson & Stille 2005). Gränserna har tolkats som en form av kemisk filtrering som förekommer för finmalda cement, mikrocement. För en tidigare variant av Injekteringscement med största kornstorlek 100 µm konstaterades minsta sprickvidd för inträngning till 100 µm i försök i glasspalter och även i rör med glaspärlor som bildade en fiktiv sprickvidd, 100 µm (Bogdanoff 1990). Men i praktiken tillkommer att läckagevägar kan täppas till genom ovarsam injektering. Det kan ske t.ex. genom för snabb pumpning eller genom plötslig tryckhöjning. Det senare är för injekterare ett välkänt sätt att försöka få stopp på en cementinjektering av ett hål som sakta tar emot bruk – men som verkar dra ut på tiden. Det skapar en mekanisk pluggbildning där kornen hastigt stockar sig i mynningen till sprickan. I vissa typer av finsprickigt berg verkar en plötslig tryckhöjning som en backventil som stoppar flödet. Ett annat sätt att få stopp på inflödet är att göra korta uppehåll i pumpningen. Detta görs ofta avsiktligt t.ex. när bruket läcker förbi manschetter eller man har ett ytläckage i bergytan. Vid återupptagen pumpning har cementet bildat stelnade proppar i sprickorna. Fenomenet kan ofta ses vid ventiler till manschetter. Efter uppehåll i pumpningen blir bruket stelt i förträngningen vid ventilen medan den i injekterings-slangen fortfarande är lättrinnande. På så sätt bildade korta inträngningar av bruk får grundvattnet större möjlighet att punktera den korta pluggen. Läckagevägar genom injekterade sprickor kan skapas genom att det relativt dåliga injekteringsbruket sedimenterar eller cementbruket krymper. I figur 14 illustreras hur urlakningen kan antas öka till erosion där korn i bruket slits bort.

Figur 14. a) Fina sprickor tätas inte av cementbruket p.g.a. "kemisk filtrering och mekanisk flockning som bildar pluggar i spricköppningarna. b) Läckage sker genom sättningar i bruket, genom ofyllda sprickor och korta pluggar av cement som brister. Det integrerade läckaget längs hålet bildar en vattenström som kan accelerera urlakning som övergår till erosion av cementstrukturen.

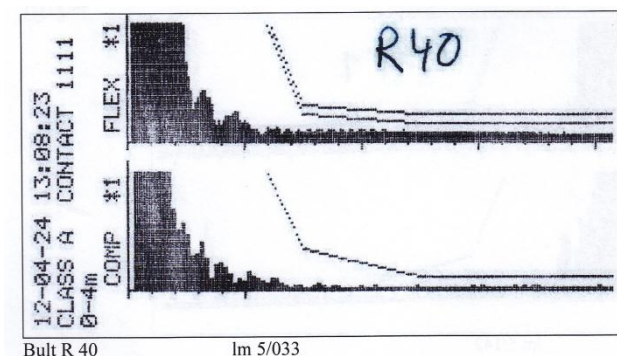
alparametrarna kompressionsvågens hastighet och densiteten i mediet. I princip behöver ett eko inte uppstå om bruket och berget har samma akustiska impedans d.v.s. dåligt bruk i dåligt berg. Figur 19 visar ett diagram från kontroll av referens bultar i SFR med Boltometer. Diagrammet visar ett ekodiagram från en bult som har ingjutning som klassas som en A klass bult. Det är en korrekt satt bult utan fel i bultbruket. Vid hålmynningen och vanligen ca 1 m till 1,5 meter in i berget växer ekot. Det är en egenhet för Boltometern. Anledningen är att bergytan interfererar i diagrammet med reflekterande vågor.

Enligt manualen till Boltometern skall man kunna utvärdera bultens längd från änd-ekot när kompressionsvågen reflekteras. Vid provning av 18 referensbultar i Clab 2010 och 51 i SFR finns inga ändekon som medger bestämning av bultlängden. Ett ändeko har ”tonat bort” (Clab, bult PS1219) under tiden 2006 till 2010 (Lundin, 2010).

Figur 19. Ekogram från test av referensbult i SFR (Lundin, 2012). De mörka fälten är ekon som strålar ut från bulten. Den undersökta bultlängden skall ges av den horisontella skalan i den övre figuren som ett ändeko som dock inte finns i diagrammet. Om det saknas bruk längs bulten eller att bruket har haft högt vct blir ekot större. Linjerna ovanför ekot ges av instrumentet och används för att tolka ingjutningsklass. Linjerna bryter brant uppåt ca 1,5 från hålmynningen. Det beror troligen på att ekot stiger p.g.a. interferens från bergytan. Instrumentet kan därför inte användas för tolkning av ingjutningens kvalitet nära hålmynningen.

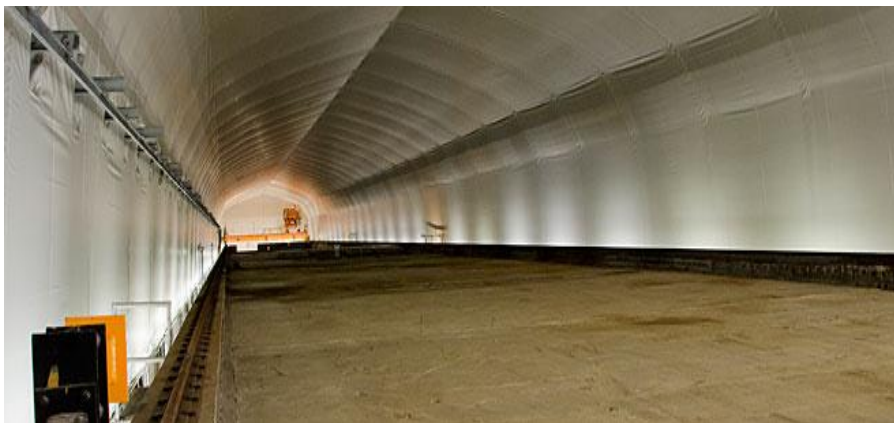
Liningen i silon och BMA-berggrummet i SFR består av s.k. tunnelduk av PVC, se figur 21. Livslängden prognosticeras av tillverkaren Giersten Tunnel AS till minimum 50 år. I den allmänna kvalitetsomsorgen som omgärdar anläggningar som SFR kan man ha synpunkter på dukens livslängd. Den är som nämnts mindre viktig eftersom man enligt programmet för undersökning av sprutbetong – skall bomknacka vart 10:e år. Det kan inte utföras utan att tunnelduken monteras ner. Vid dessa tillfällen finns möjlighet att ersätta eventuell degraderad duk.

Figur 21. Tunnelduk i SFR skapar en torr och ljus miljö (Foto:<http://www.skb.se>).

En fråga är om tunnelduken bidrar till degradering av bergförstärkningarna som ligger bakom? I utrymmet mellan duk och sprutbetong försämras ventilationen längs bergväggarna. Där ökar fuktigheten och sannolikt tillväxt av bakterier. Klimatet i utrymmet mellan duk och sprutbetong blir förmodligen tämligen statistiskt p.g.a. utebliven ventilation. Författarens slutsats är att det nu inte finns något som tyder på att tunnelduken skulle påverka livslängd vare sig hos berg, eller bergförstärkningarna. Av undersökningar av sprutbetong som utförts av Nordström (2005) och Thorsell och Nordström (2009) framgår att det är svårt att dra långtgående slutsatser från prover under 10 år även om de har exponerats för vitt skilda miljöer.

En ytterligare fråga är om karbonatisering av betongen kan öka med fuktigare luft bakom duken. Temperaturen i SFR var ca 15°C och luftfuktigheten beskrevs som närmast 95-100% (Stephansson, 2011). Förändringar i miljön mellan duk och sprutbetong förefaller vara obetydlig. Vattnet fortsätter att rinna ungefär som förr längs sprutbetongytorna. Stora läckage rinner vidare. Små kan avstanna och nya kan tillkomma. Tidigare förekom det utan duk viss variation av miljön mot sprutbetongen genom ventilation. Den kunde torka ut vissa fuktfläckar. Skillnaden mellan förhållandena med duk och utan är små. Det förefaller svårt, att inom den närmaste framtiden komma fram till ett svar som baseras på undersökningar om duken kan påverka sprutbetongen.

I tunnelduken i SFR finns nu ca 20 st tittgluggar. De kan öppnas för man skall kunna se ut mot sprutbetongen. Men en nära okulärbesiktning kan bara utföras vid själva gluggen. Eventuell sprickbildning mellan gluggarna, som sitter ganska glest längs med väggarna och taket, kan inte ses. Det är möjligt att i golvnivå gå i utrymmet mellan berget och tunnelduken. Bergrummets botten och kanske någon meter upp blir fortsatt besiktningbara med avseende på sprickbildning.
