Swedish Radiation Safety Authority

Strålsäkerhetsläget vid de  
svenska kärnkraftverken 2009

Titel: Strålsäkerhetsläget vid de svenska kärnkraftverken 2009.  
Rapportnummer: 2010:11  
Författare: SSM  
Datum: april 2010

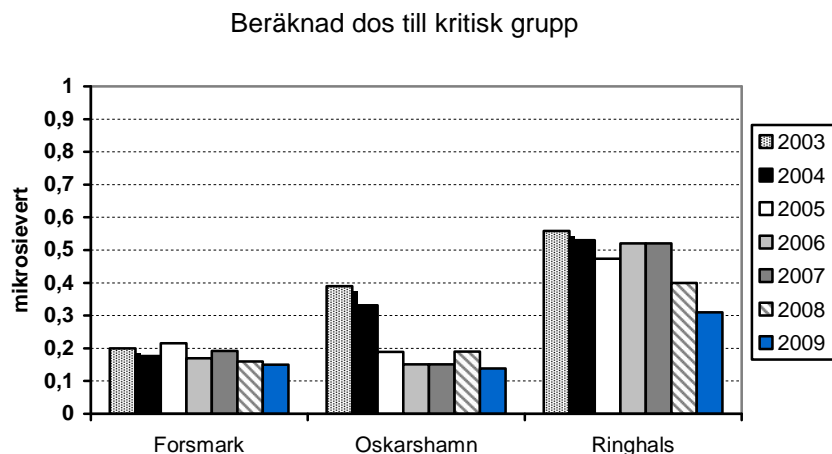
*Diagram 1:* Beräknad stråldos till kritisk grupp från utsläpp av radioaktiva ämnen till luft och vatten från kärnkraftverken

I diagram 1 redovisas beräknade stråldoser från utsläpp av radioaktiva ämnen från kärnkraftverken under åren 2003-2009. Stråldoserna (angivna i  $\mu\text{Sv}$ ) avser personer som bor nära kärnkraftverken och som beräknas få högst dos, en så kallad kritisk grupp. SSM konstaterar att utsläppen av radioaktiva nuklider från kärnkraftverken under 2009 har resulterat i beräknad stråldos till den mest exponerade personen i kritisk grupp som med god marginal ligger under miljökvalitetsmålet<sup>1</sup> 10 mikrosievert.

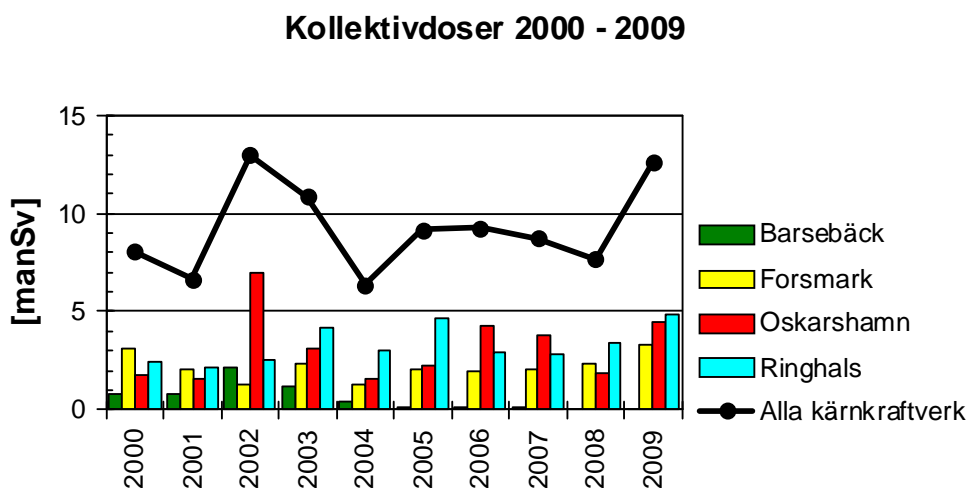
Diagram 2: Årlig kollektivdos (manSv) till personalen vid de svenska kärnkraftverken
