Strål
säkerhets
myndigheten

2008 års bedömning av
strålsäkerheten vid de
svenska kärnkraftsanläggningarna

Titel: 2008 års bedömning av strålsäkerheten vid de svenska kärnkraftsanläggningarna
Rapportnummer: 2009:13
Författare: Lennart Carlsson
Datum: April 2009

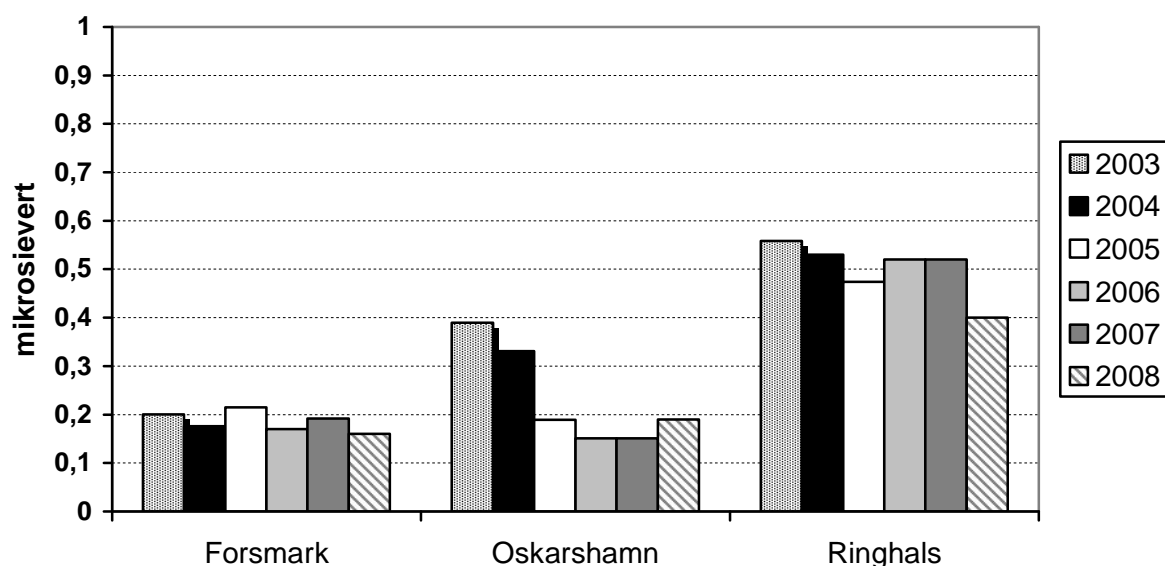
Diagram 1: Utsläpp av radioaktiva ämnen till luft och vatten från kärnkraftverken

Beräknad dos till kritisk grupp
