SKI Rapport 2005:32
SSI Rapport 2005:05

Säkerhets- och strålskyddsläget vid de svenska kärnkraftverken år 2004

Maj 2005

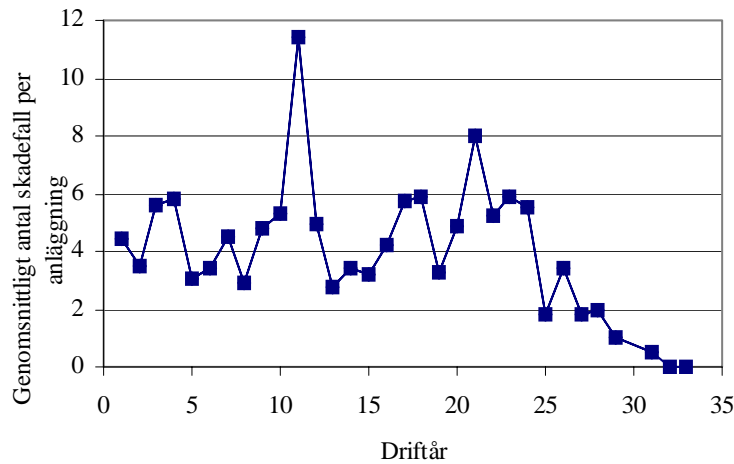
Diagram 2. Det övre av de två diagrammen visar det genomsnittliga antalet rapporterade skadefall per anläggning och driftår för samtliga svenska kärnkraftsanläggningar. Diagrammet omfattar skador i tryckkärl, rörledningar och andra mekaniska anordningar förutom ånggeneratorrör. Det undre diagrammet visar antalet driftår för de olika anläggningarna.

Denna slutsats gäller även när de skadefall som inträffat fram till utgången av år 2004 beaktas. Som framgår av *diagram 1* och *2 (sidan 16 och 17)* finns ingen tendens till ökning av antalet skadefall i takt med att anläggningarna blir äldre.

⁶ Notera att det stora antalet skadefall som inträffade 1986-87 (se *diagram 2*) efter 13-14 driftår (se *diagram 3*) var orsakade av spänningskorrosion i kallbuckade rörböjar. Dessa ersattes sedan med böjar som inte var kallformade.

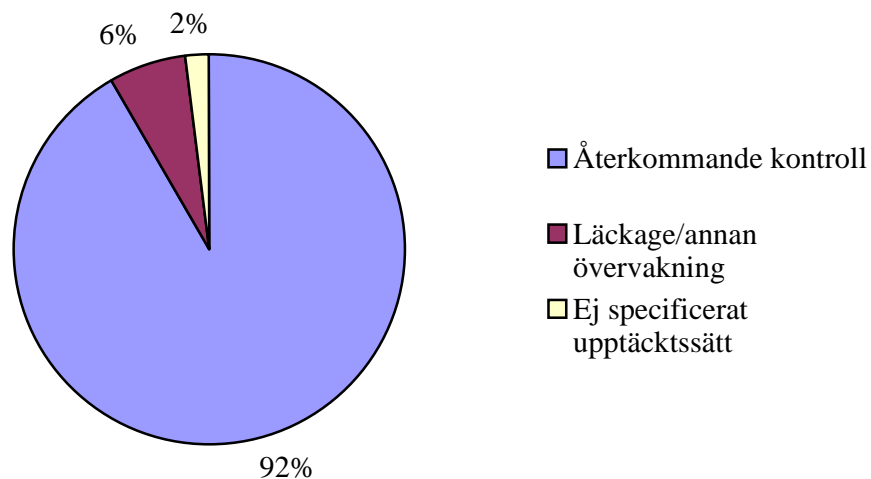
Diagram 3. Andel skadefall upptäckta genom återkommande kontroll och andel skadefall som lett till läckage eller har upptäckts på annat sätt.

Den samlade utvärderingen visar också att merparten av hittills inträffade skador har upptäckts i tid genom de återkommande kontrollerna innan säkerheten har påverkats. Endast en liten del av alla skador har lett till läckage eller andra allvarligare förhållanden till följd av sprickor och annan degradering som förblivit oupptäckta – se *diagram 3*.
