SKI Rapport 2004:16  
SSI-rapport 2004:04

# Säkerhets- och strålskyddsläget vid de svenska kärnkraftverken 2003

April 2004

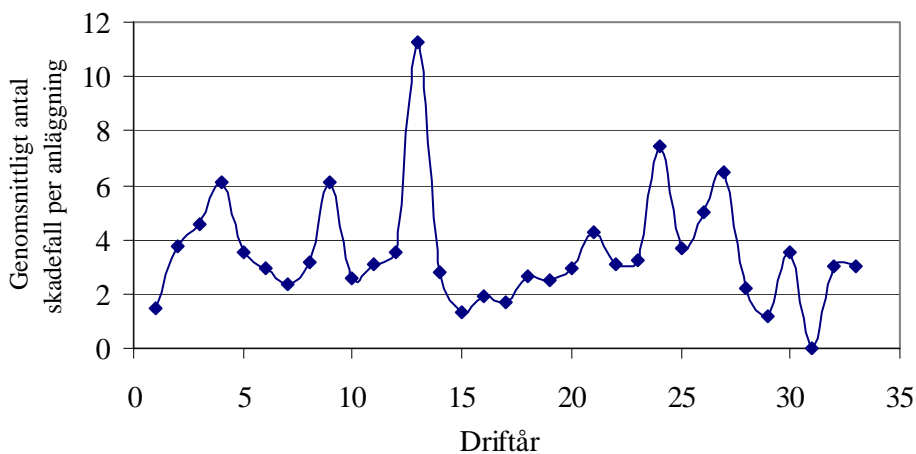
**Diagram 2.** Det övre av de två diagrammen visar det genomsnittliga antalet rapporterade skadefall per anläggning och driftår för samtliga svenska kärnkraftsanläggningar. Diagrammet omfattar skador i tryckkärl, rörledningar och andra mekaniska anordningar förutom ånggeneratortuber. Det undre diagrammet visar antalet driftår för de olika anläggningarna.

<sup>6</sup> Notera att det stora antalet skadefall som inträffade 1986-87 (se figur 2) efter 13-14 driftår (se figur 3) var orsakade av spänningskorrosion i kallbuckade rörböjar. Dessa ersattes sedan med böjar som inte var kallformade.

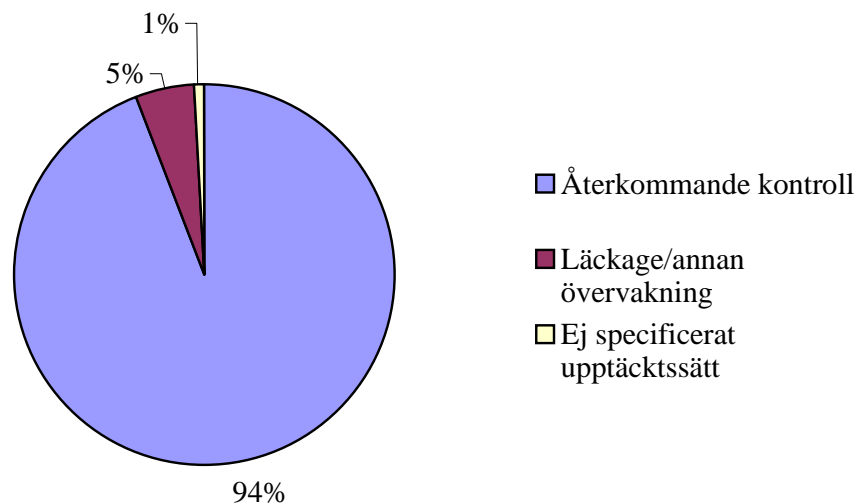
**Diagram 3.** Andel skadefall upptäckta genom återkommande kontroll och antal skadefall som lett till läckage eller har upptäckts på annat sätt.

SKI följer fortlöpande skadeutvecklingen i de mekaniska anordningar och byggnadsstrukturer som ingår i anläggningarnas barriärer och djupförsvar. En samlad utvärdering som SKI gjort<sup>4</sup> och som omfattar alla skadefall<sup>5</sup> i mekaniska anordningar, sedan den första anläggningen togs i drift 1972 fram till år 2000, bekräftar att vidtagna skadeförebyggande och skadeavhjälpare åtgärder har haft avsedd effekt<sup>6</sup>. Denna slutsats gäller även när de skadefall som inträffat fram till utgången av år 2003 beaktas. Som framgår av *diagram 1* och *2* nedan finns således ingen tendens till ökning av antalet skadefall i takt med att anläggningarna blir äldre. Den samlade utvärderingen visar också att merparten av hittills inträffade skador har upptäckts i tid genom de återkommande kontrollerna innan säkerheten har påverkats. Endast en liten del av alla skador har lett till läckage eller andra allvarligare förhållanden till följd av sprickor och annan degradering som förblivit oupptäckta – se *diagram 3*.
