SKI Rapport 2006:15  
SSI Rapport 2006:04

# Säkerhets- och strålskyddsläget vid de svenska kärnkraftverken år 2005

### **Säkerhets- och strålskyddsläget vid de svenska kärnkraftverken 2005**

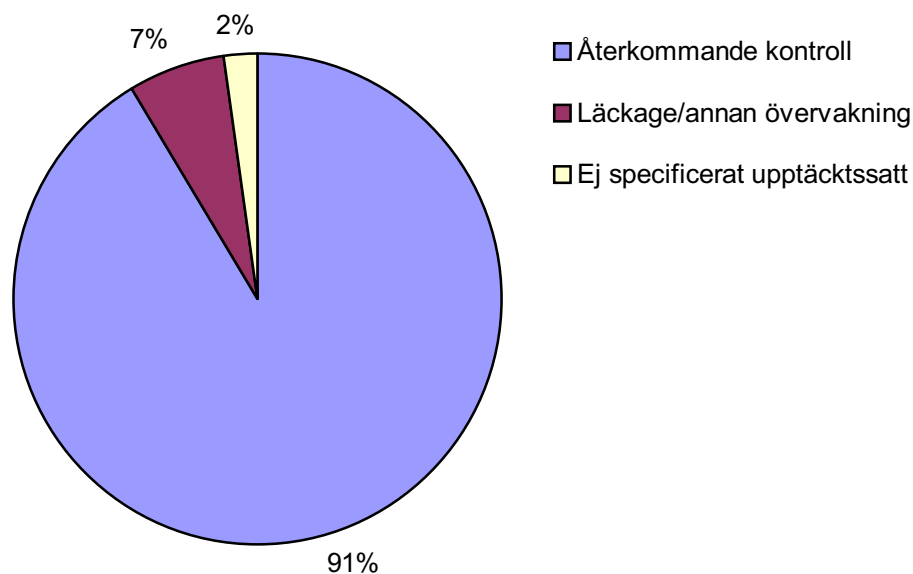
Diagram 3. Andel skadefall upptäckta genom återkommande kontroll och antal skadefall som lett till läckage eller har upptäckts på annat sätt.

En samlad utvärdering, som omfattar alla skadefall<sup>2</sup> i mekaniska anordningar sedan den första anläggningen togs i drift, bekräftar att vidtagna skadeförebyggande och skadeavhjälpanande åtgärder har haft avsedd effekt. Denna slutsats gäller även när de skadefall som inträffat fram till utgången av år 2005 beaktas. Som framgår av figur *diagram 1 och 2* nedan finns ingen tendens till ökning av antalet skadefall i takt med att anläggningarna blir äldre<sup>3</sup>. Den samlade utvärderingen visar också att merparten av hittills inträffade skador har upptäckts i tid genom de återkommande kontrollerna innan säkerheten har påverkats. Endast en liten del av alla skador har lett till läckage eller andra allvarligare förhållanden till följd av sprickor och annan degradering som förblivit oupptäckta – se *diagram 3*.

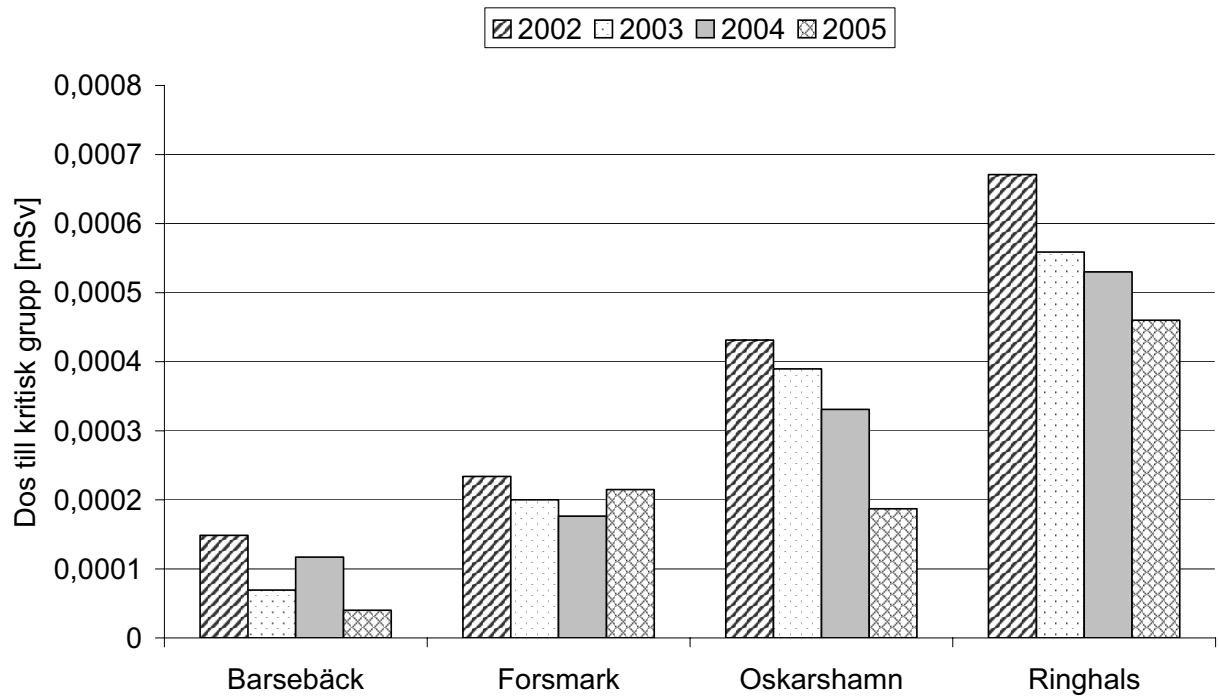
Diagram 7: Utsläpp av radioaktiva ämnen till luft och vatten från kärnkraftverken år 2005 redovisade som dos till kritisk grupp.

I diagram 7 redovisas de stråldoser som utsläppen av radioaktiva ämnen från kärnkraftverken gav upphov till under år 2005. För jämförelse inkluderas även år 2002-2004. Stråldoser (angivna i mSv) avser de personer som bor nära kärnkraftverken och som beräknas få högst dos, dvs kritisk grupp. Gällande dosgräns till en person i kritisk grupp är 0,1 mSv per år. Stråldoserna var i samtliga fall mindre än en hundradel av dosgränsen och visar också i flera fall en nedåtgående trend under de redovisade åren.
