Haverihantering

En sammanställning och värdering av existerande instrumentering som stöd under haverihantering

APRI 5 – Rapport

SwedPower AB
Box 527
162 16 Stockholm

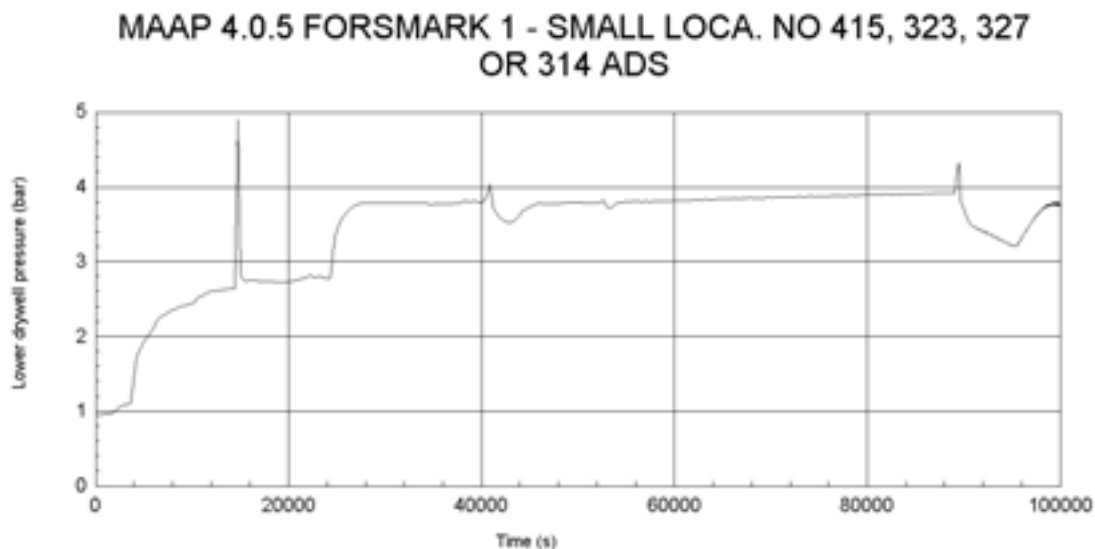
Sekvens 3: Liten LOCA och bortfall av all spädmatning. Felfungerande tvångsnedblåsning med 314

Initialt antas liten LOCA (5 cm²) på nivå +133.6 (nivå för ångledningsstutsar). Bortfall av såväl 327 som 323 postuleras. Tvångsnedblåsning med både ordinarie och diversifierade 314-ventiler antas fela. Matarvattensystemet (415) antas stoppa samtidigt med inledande händelse. I nedanstående händelselista sammanfattas resultatet från beräkningen.

MAAP 4.0.5 FORSMARK 1 - SMALL LOCA. NO 415, 323, 327
OR 314 ADS

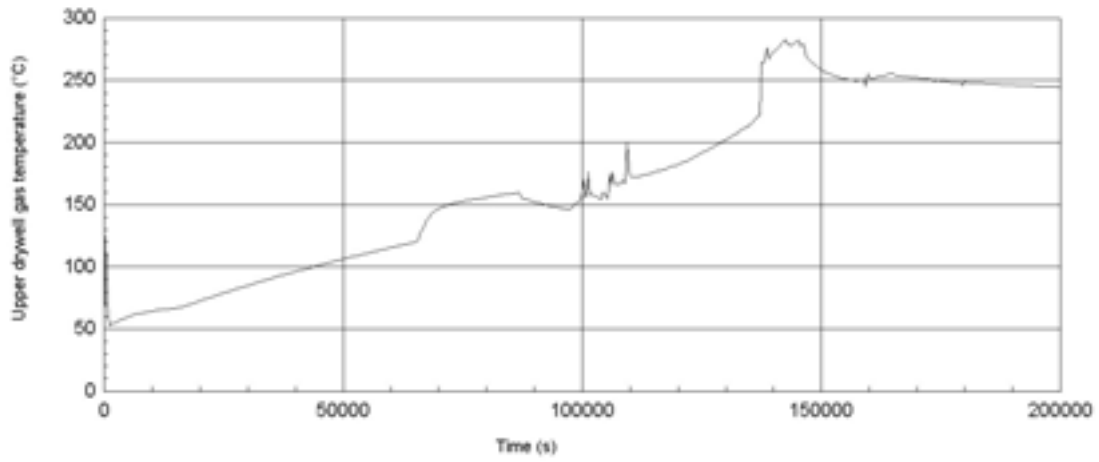
Sekvens 4: Stor LOCA och bortfall av kylning av kondensationsbassängen med system 322/711/715

Initialt antas stor LOCA (1257 cm²) på nivå +133.6 (nivå för ångledningsstutsar). Bortfall av kylkedja 322/711/715 för kylning av kondensationsbassängen antas initialt. Matarvatten-systemet (415) antas stoppa samtidigt med inledande händelse. I nedanstående händelselista sammanfattas resultatet från beräkningen.

MAAP 4.0.5 FORSMARK 1 - LARGE LOCA AND LOSS OFF CONDENSATION POOL COOLING

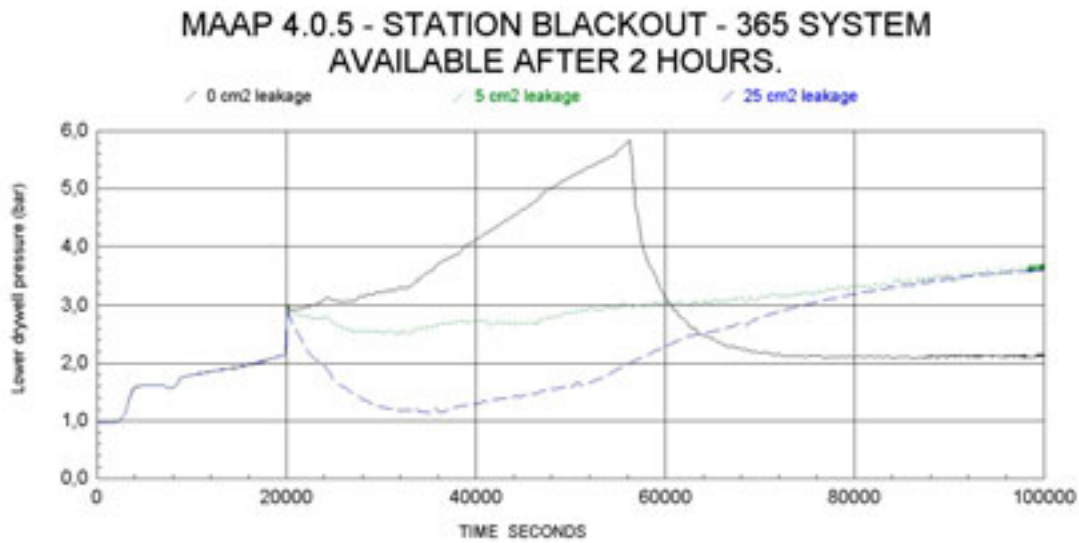
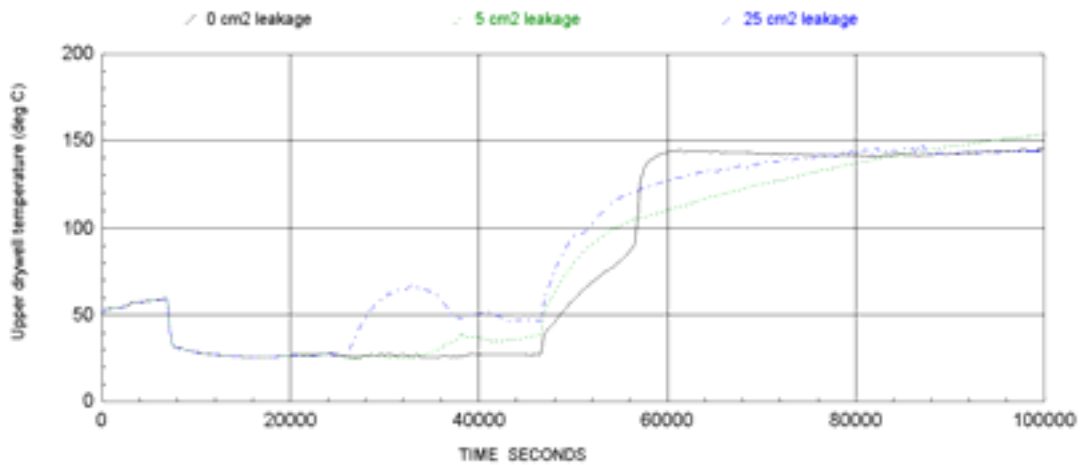
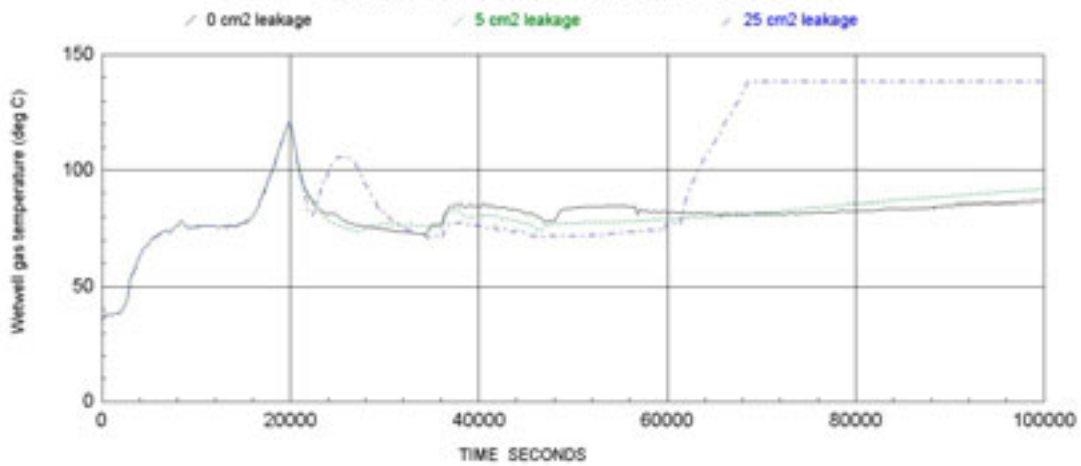
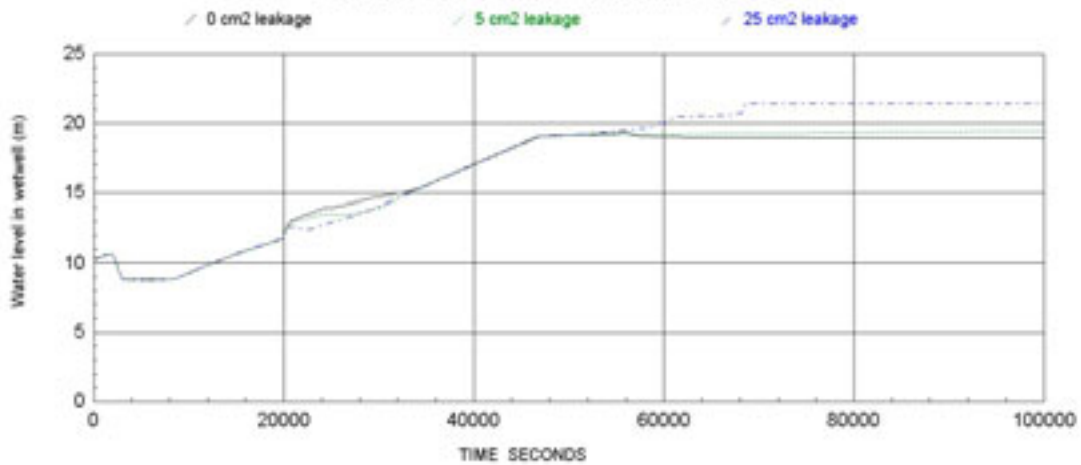
Fall 1-3: Totalt elbortfall och system 365 tillgängligt efter 2 timmar

För Fall 2 och 3 postuleras 5 respektive 25 cm² inneslutningsläckage när trycket i inneslutningen når 3 bar (a). För Fall 1 postuleras inget läckage. I nedanstående händelselista sammanfattas resultatet från beräkningarna.

I figurerna nedan återfinns tryck, temperatur och vattennivå som funktion av tiden för olika delar av inneslutningen för Fall 1-3.

MAAP 4.0.5 - STATION BLACKOUT - 365 SYSTEM AVAILABLE AFTER 2 HOURS.

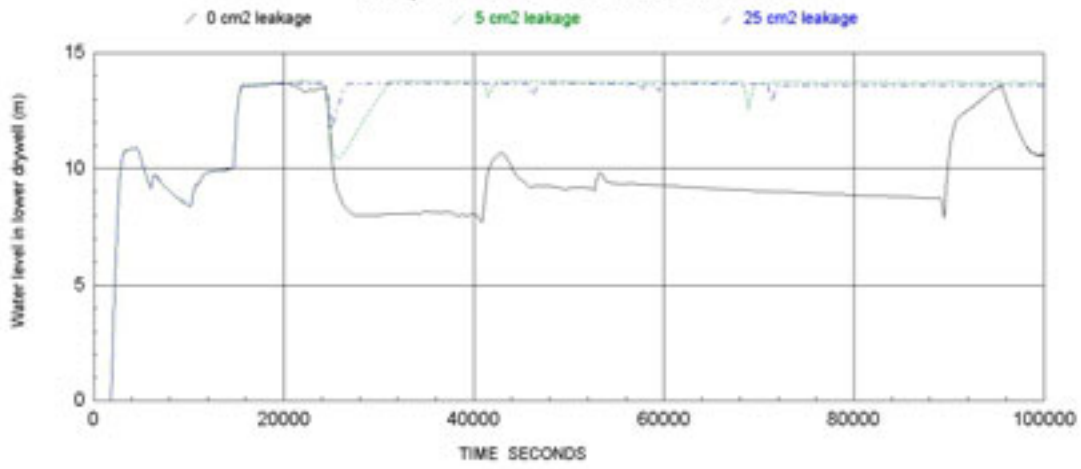
MAAP 4.0.5 - SMALL BREAK LOCA (5 CM²) AND LOSS OF 415, 323 AND 327. NO ADS.

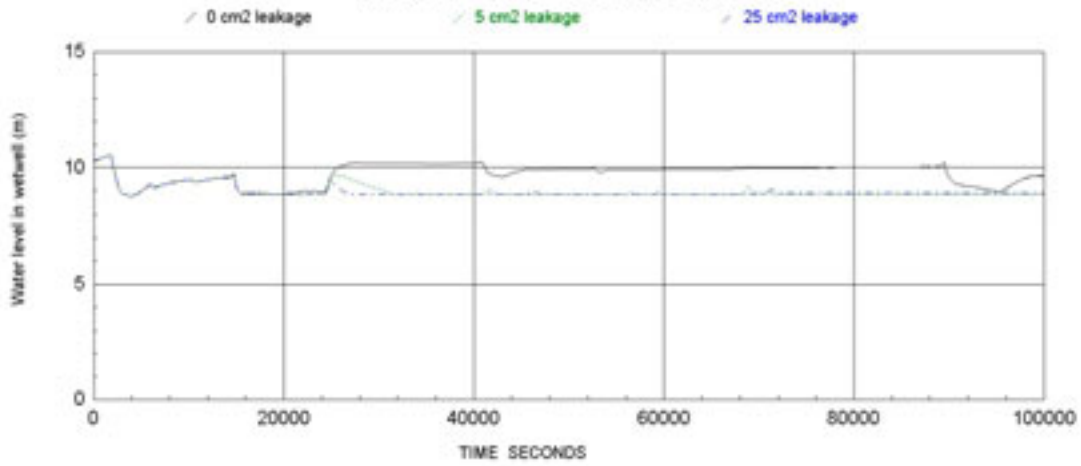
MAAP 4.0.5 - SMALL BREAK LOCA (5 CM²) AND LOSS OF 415, 323 AND 327. NO ADS.
