Elektrokemiska aspekter på korrosion i svenska reaktorinneslutningar

Mats Ullberg

Oktober 2006

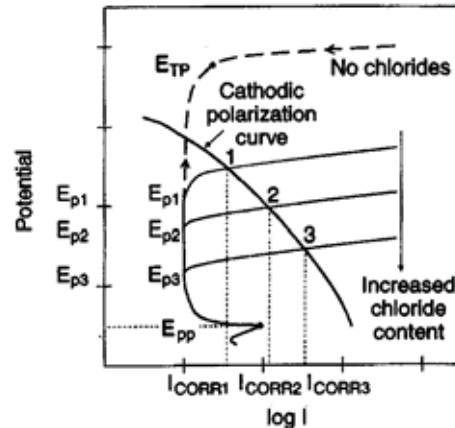
Figur 16 indikerar att en lägre korrosionspotential kan associeras med en högre korrosionshastighet. Korrosionspotentialen kan ofta mätas relativt enkelt, om än med begränsad noggrannhet. Det kvalitativa sambandet mellan korrosionspotential och korrosionshastighet i Figur 16 används vid utvärderingen av potentialmätdata och stämmer i allmänhet med vad som framkommer vid en närmare undersökning av korrosionen. Att lägre korrosionspotential medför högre korrosionshastighet är dock inte ett generellt samband. Sambandet gäller då kloridhalten varierar, som i Figur 16,

Figur 16: Inverkan av successivt ökande kloridhalt på korrosionshastighet och korrosionspotential. (Bentur, Diamond och Berke, 1997)

men inte om syrehalten varierar och kloridhalten är konstant eller betongen karbonatiserad. Det senare fallet presenteras nedan.

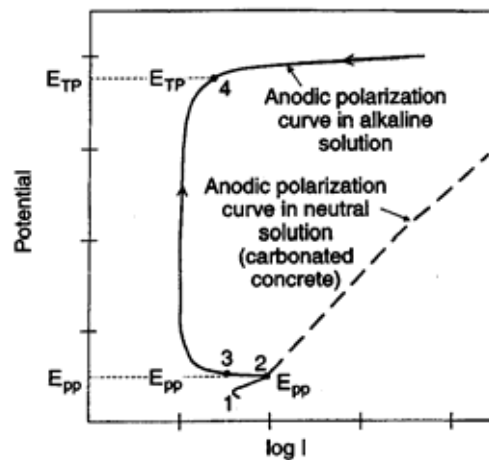
Att betongen är karbonatiserad innebär att all stark alkali förbrukats och att pH närmast sig det neutrala området. Oxidfilmens löslighet ökar då, vilket leder till att ett passivskikt inte kan upprätthållas – metallen övergår till aktivt tillstånd. Polarisationskurvan för detta fall illustreras schematiskt av den streckade linjen i Figur 17.

Figur 17: Polarisationskurvor för stål i betong respektive karbonatiserad betong. (Bentur, Diamond och Berke, 1997)

Då polarisationskurvan för aktiv metall i Figur 17 kombineras med kurvor för syre-reduktion vid olika syrehalter får man situationen i Figur 18. Kurvorna I-IV svarar mot successivt lägre syrehalt. Man ser att en sänkning av syrehalten ger en sänkning av såväl korrosionspotential som korrosionshastighet. De katodiska kurvorna III och IV med ett nästan vertikalt förlopp vid låga potentialer svarar mot diffusionsstyrd syrereduktion som ger en betydande koncentrationspolarisation. Både korrosionspotentialen och korrosionshastigheten blir då låg.

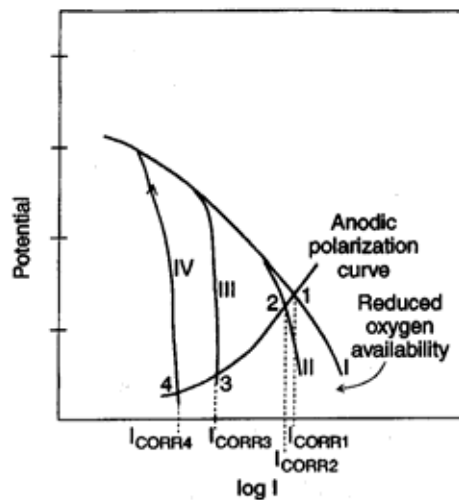
Figur 18: Polarisationskurva för stål i karbonatiserad betong, respektive för syre-reduktion vid olika syrehalter. (Bentur, Diamond och Berke, 1997)

Potentialmätning är en relativt säker metod att särskilja passivt och aktivt/korroderande stål i betong, baserat på att korrosionspotentialen är påtagligt högre vid passivt tillstånd (Figur 15) än vid gropfrätning (Figur 16) eller aktivt tillstånd (Figur 18). Däremot kan variationer i korrosionspotential inte enkelt och kvantitativt översättas till variationer i korrosionshastighet.

Ett fall som kan vara av intresse är när syrehalten sänks vid atmosfärsbyte från luft till kväve i reaktorinneslutningen för en kokarrektor. Genom att jämföra de olika syrekurvorna i Figur 18 med kurvan för passiverande metall i Figur 15 ser man att tätplåtens insida förblir i passivt tillstånd tills förhållandena blir nära anaeroba. Metallen kan då gå över till aktivt tillstånd, men korrosionshastigheten blir ändå låg. Hög korrosionshastighet kräver både att metallen är (förblir) aktiv och att drivkraft för korrosionen finns i form av oxidationsmedel, elektrokemisk cell, läckström eller motsvarande.

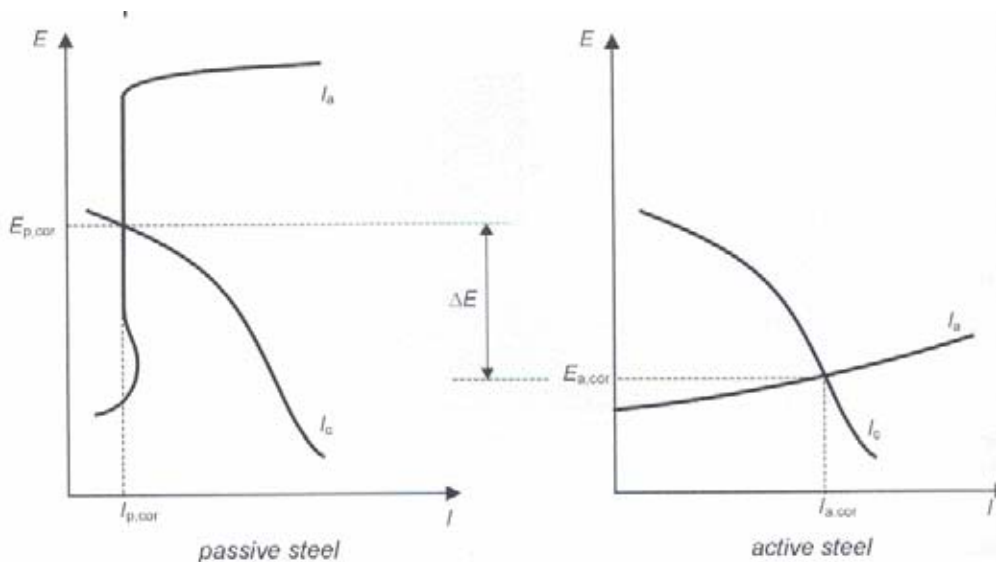
En makrocell kan illustreras med Evansdiagram, men bilden blir något komplicerad beroende på att såväl anod som katod i makrocellen är ”mikroceller” med var sin anodreaktion respektive katodreaktion. Om anod och katod i makrocellen i Figur 20 antas vara elektriskt isolerade från varandra har man situationen i Figur 21. (De två delfigurerna motsvarar Figur 15 respektive Figur 18 ovan.) Skillnaden i korrosionspotential mellan katod och anod, ΔE , är den tillgängliga drivkraften för strömmen i makrocellen.

Figur 21: Schematisk bild av korrosionsbetingelserna vid ett passivt respektive ett aktivt armeringsjärn. Den tillgängliga drivkraften för en makrocell är ΔE . (Bertolini et al., 2004)

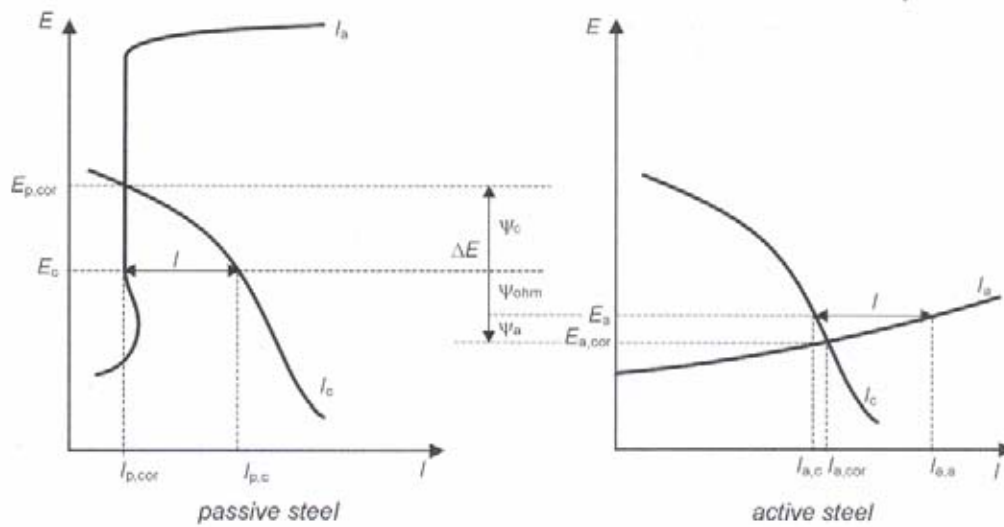
När strömkretsen i makrocellen sluts börjar en ström I flyta i makrocellen och man får situationen i Figur 22. Det tillgängliga potentialfallet ΔE delas upp på tre delbidrag, IR-potentialfallet Ψ_{ohm} samt den polarisation av anod och katod i makrocellen, Ψ_a respektive Ψ_c , som krävs för att strömmen I skall flyta. Sambandet mellan strömmen I och Ψ_a respektive Ψ_c ges av polarisationskurvorna för respektive ”mikrocell”. Syrereduktionen polariseras tills nettoströmmen $I_{p,c} - I_{p,cor}$ blir lika med cellströmmen I . Med hänsyn till logaritmisk skala på x-axeln är $I_{p,cor}$ försumbart låg jämfört med $I_{p,c}$ varför $I \approx I_{p,c}$. Sambandet mellan I och Ψ_c ges således väsentligen av polarisationskurvan för syrereduktion.

Figur 22: Schematisk bild en makrocell mellan ett passivt och ett aktivt armeringsjärn. Den tillgängliga potentialskillnaden ΔE fördelar sig på aktivering av anoden, Ψ_a , aktivering av katoden, Ψ_c , samt IR-potentialfall i betongen, Ψ_{ohm} . (Bertolini et al., 2004)

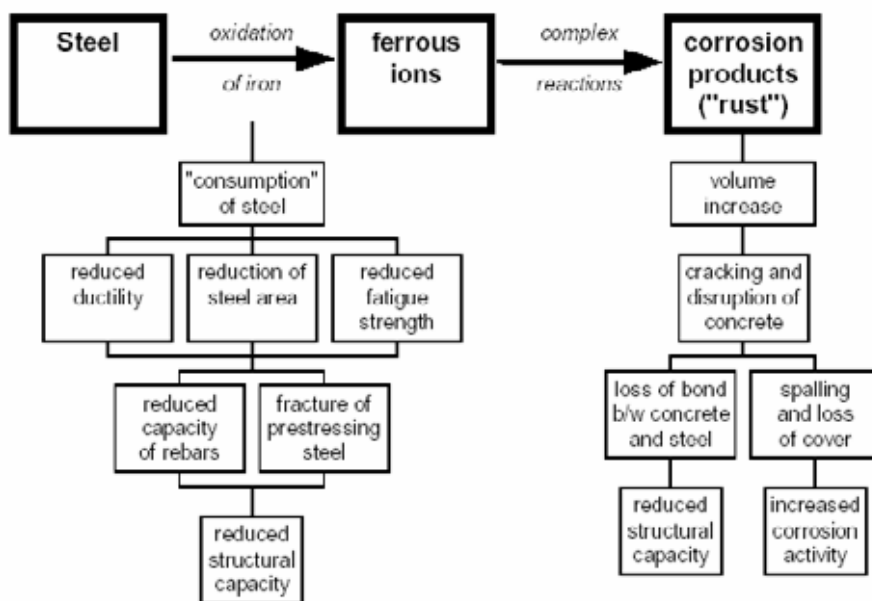
Figur 24: Konsekvenser av korrosion av stål i betong. (West et al., 1999)

En översikt av konsekvenserna av korrosion av stål i betong ges i Figur 24.

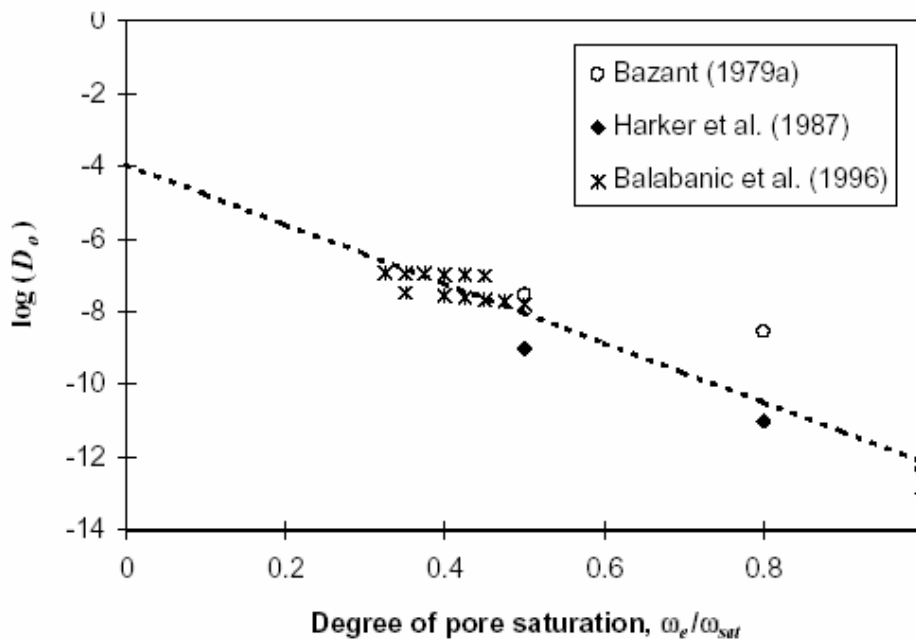
Figur 27: Diffusionskonstanten för syre i betong (m^2/s) som funktion av betongens vatteninnehåll. (Martin-Pérez, 1999)

Diffusionen av syre i betongen styrs vid stationära förhållanden av ekvation (1). Med ett värde på diffusionskonstanten på $1E-9 \text{ m}^2/\text{s}$, en väggjocklek på 0,25 m och en syrehalt på 1 vol % i reaktorinneslutningen blir maximala syretransporten till tätplåtens inneryta ca $2E-9 \text{ mol}/\text{m}^2 \cdot \text{s}$.⁵ Vid reduktion till vatten motsvarar denna syretransport en strömtäthet på $8E-4 \text{ A}/\text{m}^2 \cdot \text{s}$. Detta kan jämföras med passivströmmen, som brukar anges till $1E-4 \text{ A}/\text{m}^2 \cdot \text{s}$ (Figur 14; Bertolini et al., sid. 112). Med hänsyn till att vatteninnehållet i betongen närmast tätplåten kan vara högt, och diffusionskonstanten för syre då är upp till tre tiopotenser lägre, se Figur 27, är anaeroba och aktiva områden tänkbara.⁶

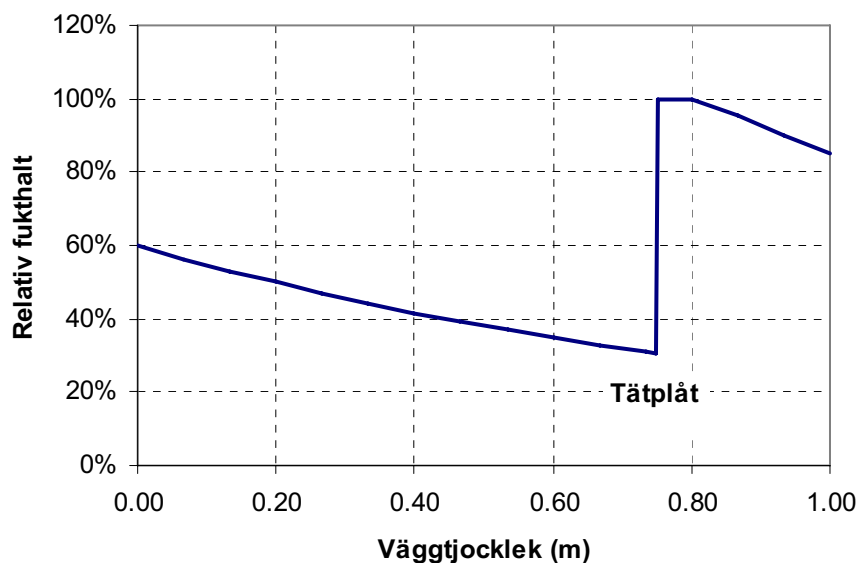
relativa fukthalten i medeltal 60 % får man, vid jämvikt, en fukthaltsvariation i inneslutningsväggen enligt Figur 29. Vid jämvikt är som synes fukthalten på tätplåtens insida mycket låg. Någon korrosionsrisk föreligger då inte.

Figur 29: Vid uppnådd jämvikt och en temperaturskillnad på 15 °C över inneslutningsväggen svarar betongens fukttinnehåll på olika djup i inneslutningsväggen mot en relativ luftfuktighet enligt diagrammet.

Korrosionsskador på stål behöver inte befaras vid en fukthalt motsvarande normal inomhusmiljö, eller lägre. Inträffade korrosionsskador på tätplåtens utsida i reaktorinneslutningarna visar således att de verkliga fuktförhållandena ligger (eller åtminstone: har legat) långt från jämviktstillståndet i Figur 29. Uppenbarligen går jämviktsinställningen mycket långsamt i den kraftiga konstruktionen. Det kan ändå vara av intresse att risken för korrosionsskador i de yttre $\frac{3}{4}$ av inneslutningsväggen avtar med tiden. Om en undersökning skulle visa att skador inte har inträffat efter 20-30 år kan risken för framtida skador antas vara försumbart låg.

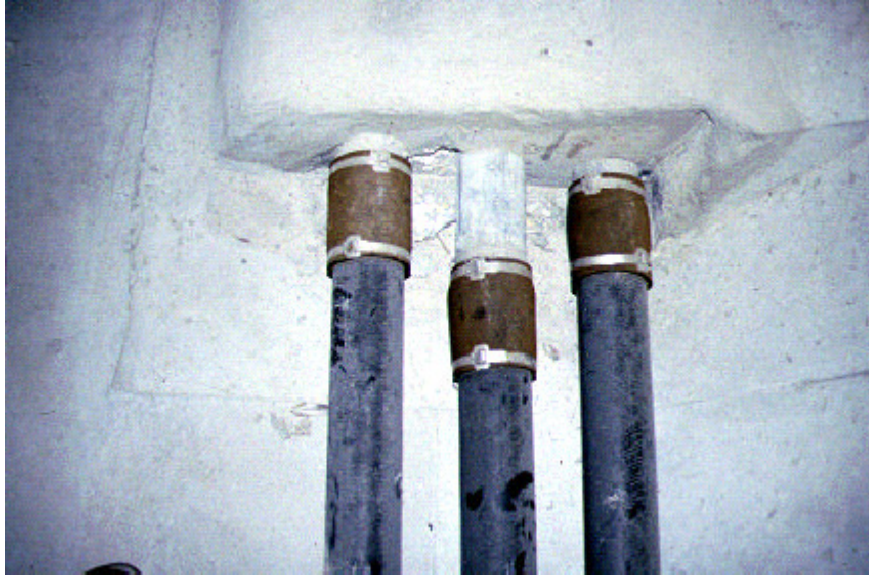
förgjutna lådsegment och externa, injekterade spännkablar i polyetenrör. Vid en rutininspektion 1999 av den då 16 år gamla bron noterades att en del av ett kabelrör intill ankaret hade föskjutits 230 mm, se Figur 32.

Figur 32: Förskjutning av kabelrör intill ankare i Niles Channel Bridge. (Corven 2002, Vol. 1)

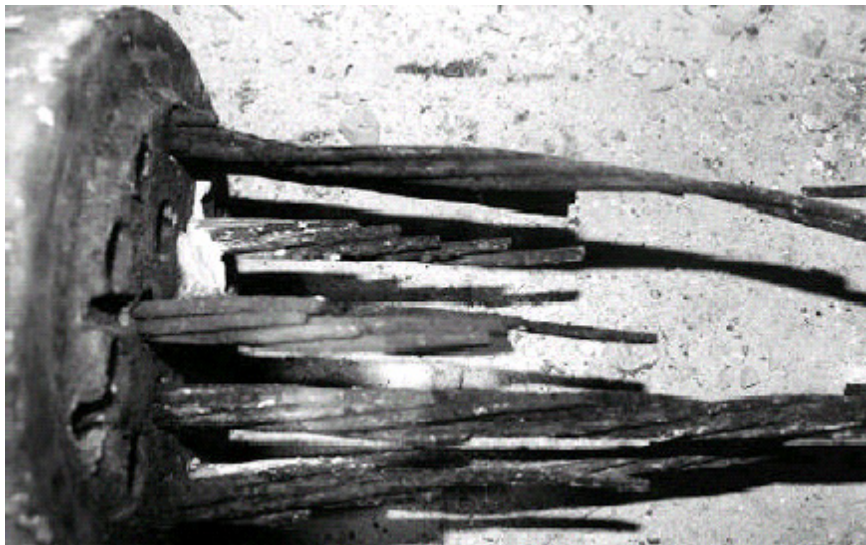
Figur 33: Långt framskriden korrosion av spännkabel vid ankare i Niles Channel Bridge. (Corven 2002, Vol. 1)

Då kabelröret öppnades visade det sig att spännkabeln, en av totalt sex, korroderade aktivt och var kraftigt skadad, Figur 33. Eftersom bron utgör enda tillfartsväg till Florida Keys byttes spännkabeln skyndsamt. Orsaken till korrosionen befanns vara att vatten, kontaminerat med saltstänk, återkommande hade trängt in i en kavitet i injekteringen i ankarhuvudet.

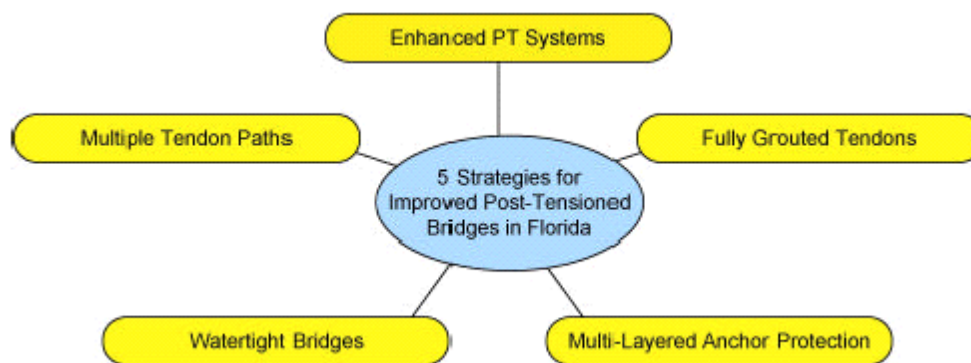
Figur 35: Fempunktsprogram för mer beständiga spännbetongbroar i Florida. (Corven 2002, Vol. 1)

Ett resultat av utredningen blev det fempunktsprogram som illustreras i Figur 35. Den första punkten kan sägas innebära att spännarmeringens konstruktion skall uppfylla relativt enkla kvalitetskrav, till exempel täta skarvar. Den andra punkten utgörs av krav på fullständig injektering. Den tredje punkten innebär krav på ett skydd i flera nivåer för ankare, som visat sig vara en svag punkt. Den fjärde punkten motsvarar nivå 2 i Figur 34 och utgörs av krav på vattentäta körbanor. Den femte och sista punkten innebär ett krav på viss diversifiering: Bron skall innehålla ett flertal spännkablar förlagda i separata rör, så att inte skador i några få kabelrör direkt leder till allvarliga konsekvenser.

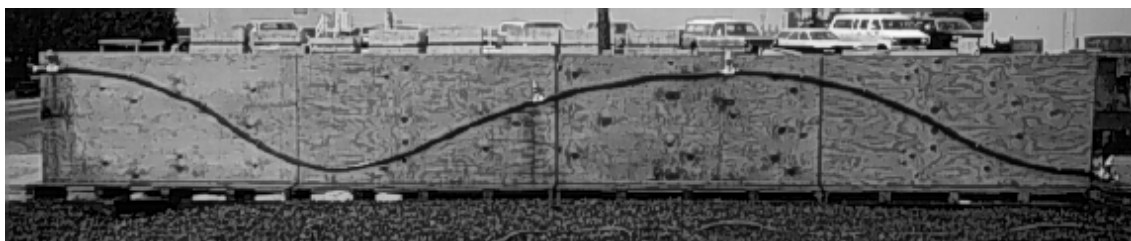
Figur 39: Kabelrör för provinjekteringar. (Schokker et al. 1999)

Schokker et al. har utfört provinjekteringar med olika injekteringsbruk i ett genomskinligt vinylrör med en inre diameter på 38 mm, som monterats på en träram enligt Figur 39. Kabelröret innehöll tre 7-trådiga 13 mm kablar.

Resultatet av provinjekteringarna varierade mellan de olika bruk som provades. Specialbruk gav ett fullgott resultat. Standardbruket (TxDOT Standard Grout med 0,44 w/c och 0,9 % Intraplast-N) gav upphov till vattenavskiljning genom sedimentation. Vattnets lägre viskositet och densitet gjorde att vatten och luftblåsor rörde sig mot högpunkterna och ansamlades där. Då bruket stelnade återabsorberades det avskiljda vattnet och en större kavitet uppstod i högpunkten.

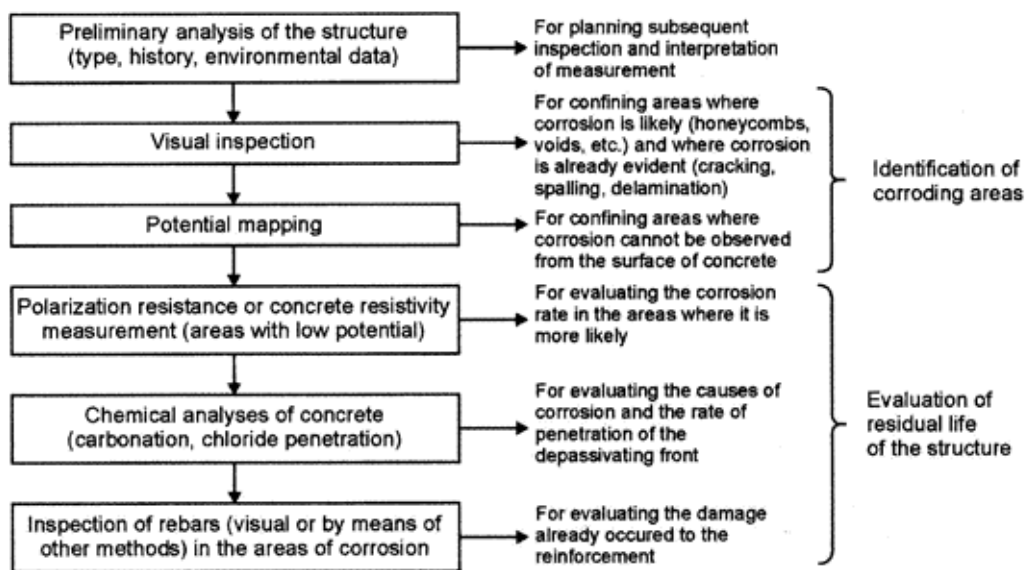
Figur 42: Exempel på metodik vid inspektion av armeringskorrosion. (Bertollini et al., 2004)

De flesta betongkonstruktioner innehåller enbart slakarmering. Korrosionsangrepp på denna beror i allmänhet på att betongen tar upp klorid från omgivningen. Angreppet drabbar därför i första hand den mest ytligt liggande armeringen. Detta underlättar tillståndskontroll av armeringen. Metoder för tillståndskontroll beskrivs bland annat i Bertollini et al. 2004 och Broomfield 1997. Ett typexempel på undersökningsmetodik ges i Figur 42.
