SKI-Rapport 2003:21
SSI-Rapport 2003:06

Säkerhets- och strålskyddsläget vid de svenska kärnkraftverken 2002

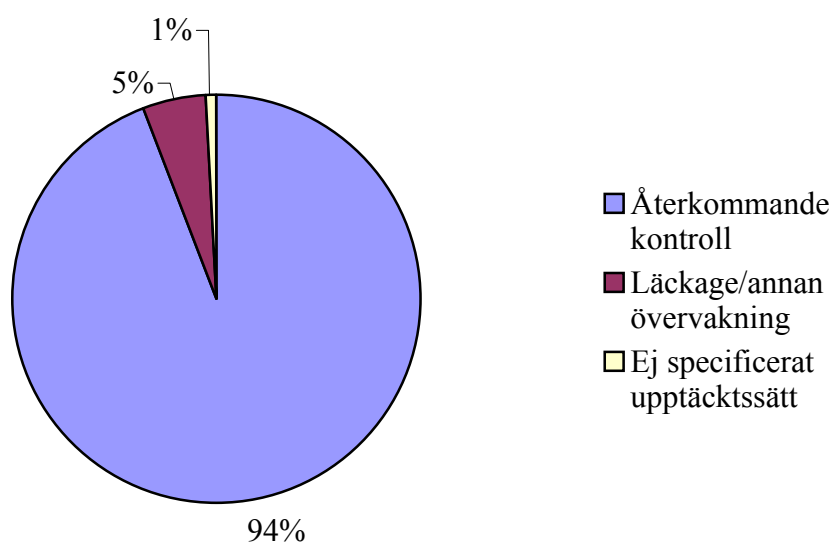
Figur 1. Andel skadefall upptäckta genom återkommande kontroll och antal skadefall som lett till läckage eller har upptäckts på annat sätt

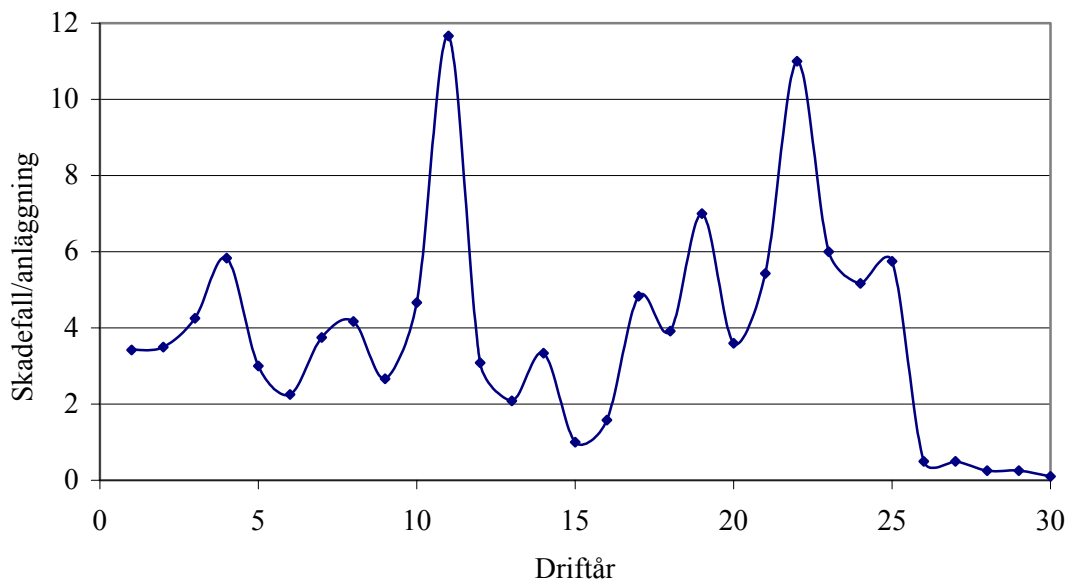
Figur 2. Genomsnittligt antal rapporterade skadefall per anläggning och driftår för samtliga svenska kärnkraftanläggningar. Figuren omfattar skador i tryckkärl, rörledningar och andra mekaniska anordningar förutom ånggeneratorrör. Den äldsta anläggningen har varit i drift ca. 30 år och de yngsta ca 18 år.
