SKI Rapport 98:10

SSI-rapport 98:06

Säkerhets- och strålskyddsläget vid de svenska kärnkraftverken 1997

Mars 1998

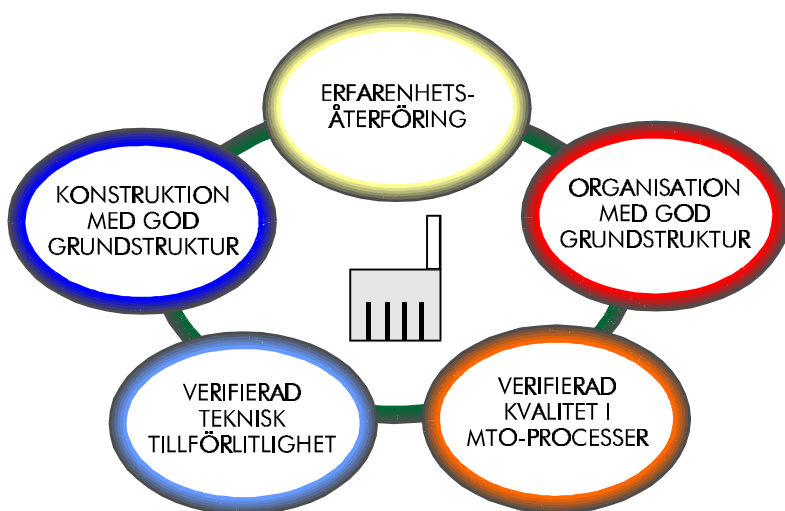
Figur 1. Kedjan som bygger säkerhet.

Detta kan betraktas som länkar i en kedja som bygger upp den samlade säkerhetsnivån (figur 1, sid 12) och anger därmed samtidigt viktiga utgångspunkter och bedömningsgrunder för SKIs överväganden i denna rapport.

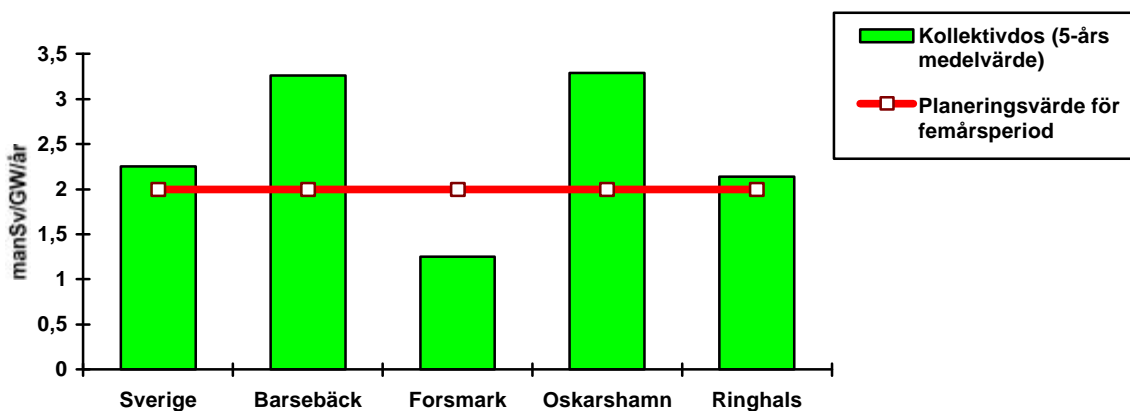
Figur 7.2. Kollektivdos (manSv) per gigawatt installerad elektrisk effekt och år, medelvärde för 1993-1997. Planeringsvärdet gäller fr o m 1995.

Under 1997 blev den sammanlagda stråldosen till personal vid kärnkraftverken 27,9 manSv. Detta är en ökning jämfört med 1996 och den största kollektivdosen hittills i Sverige. Den helt dominerande orsaken till denna kollektivdos är ovan nämnda arbeten vid Ringhals 1 där kollektivdosen slutade på 13,4 manSv. Då den sammanlagda installerade effekten vid svenska reaktorer är ca 10 gigawatt (GW) ger detta en normerad kollektivdos för 1997 på 2,8 manSv/ GW. Detta värde ligger över det av SSI angivna riktvärdet för planering av verksamhet på 2 manSv/ GW räknat som ett medelvärde över fem år. Figur 7.1 visar dosutvecklingen för personal vid kärnkraftverken 1990-1997. Figur 7.2 visar ett medelvärde för åren 1993-1997 på kollektivdosen per installerad elektrisk effekt och år vid de olika anläggningarna.
