# Skador i svenska kärnkraftanläggningars mekaniska anordningar 1972-2000

Karen Gott

December 2002

Denna rapport har gjorts på uppdrag av Statens kärnkraftinspektion, SKI. Slutsatser och åsikter som framförs i rapporten är författarens/författarnas egna och behöver inte nödvändigtvis sammanfalla med SKI:s.

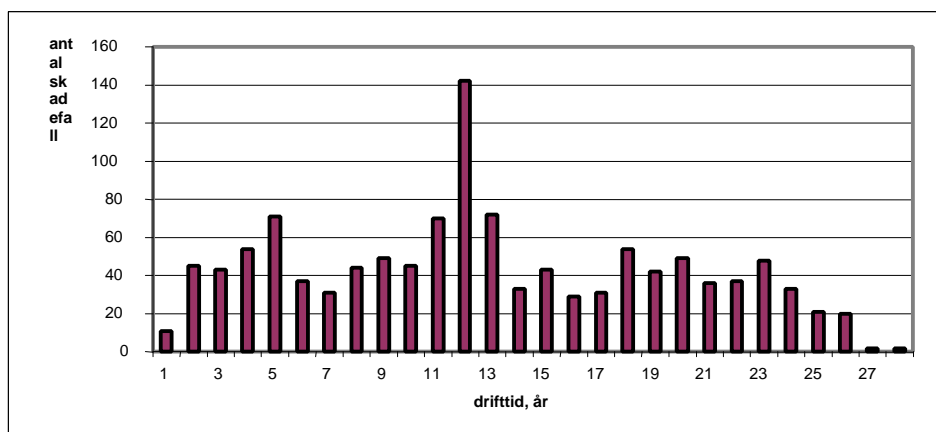
Figur 1a: Antalet fall per driftår för samtliga anläggningar

I Figurerna 1a och 1b visas den samlade bilden över skadefall som rapporterats från de svenska anläggningarna fram till och med år 2000. Denna skadebild redovisas dels för varje kalenderår, dels som funktion av drifttiden. För att möjliggöra en överskådlig presentation har drifttid rundats av till närmaste heltal i år. Drifttiden är definierat som kalendertiden från det att anläggningen togs i kommersiell drift fram till dess att skada upptäckts. I de fall en komponent bytts ut sedan anläggningen togs i drift och att detta förhållanden framgår av skaderapporterna är det drifttiden för just den aktuella komponenten som avses. Detta har ansetts vara en tillräcklig approximation för att kunna hitta trender i skadeutveckling. Drifttiden i detta sammanhang har ingen koppling till en initieringstid. Det är enbart ett tidsmått till första upptäckt, oberoende av hur skadan har upptäckts eller hur kontrollprogrammen är utformade. Provnings tekniken har dessutom utvecklats avsevärt under den tiden som basen täcker vilket innebär att upptäcktstiden inte är helt entydigt då skadan kan ha funnits vid tidpunkten för en tidigare provningstillfället utan att den kunde detekteras med dåvarande teknik.

Skadeutvecklingen, som framgår av Figureerna 1a och 1b, visar på ett ökande antal skadefall främst i de anläggningarna som först togs i drift fram till 1987 då omfattande utbyten av rörledningar gjordes i vissa av dessa anläggningarna på grund av problem med spänningskorrosion i rörböjar. Den samlade antalet skadefall minskade därefter för att åter öka när nya kontrollprogram infördes genom de krav som då infördes i SKI/FTKA 87/88. Antalet skadefall som rapporterats i klasserna 3 och 4 är relativt konstant över tiden. En avtagande trend mot högre drifttider speglar anläggningarnas skadeförebyggande åtgärder med bland annat utbyten av skadekänsliga delar och förändringar av vattenkemin. Det bör emellertid observeras att skillnader mellan anläggningarna är stora som framgår Bilaga 2 samt nedanstående sammanfattningar, Figur 2 med tillhörande tabellkommentarer med de mest drabbade systemen, komponenttyperna samt dominerande skademekanismer.

Den översiktliga bilden som framgår av Figur 1 visar att det är lätt att dra fel slutsatser om informationen inte kopplas till den som framgår av Figur 2 där stora individuella variationer finns för de olika anläggningarna. Av Figur 2 syns ingen tydlig periodisering i upptäckt av skadefallen vilket tyder på att provning sker utspritt under kontrollprogrammets provningsperiod. Som framgår av följande kapitlet, finns vissa toppar i figurerna 1 och 2 som är förknippade med utbyte av komponenter vilka förväntades innehålla sprickor och som undersöktes efter utbytet, eller utökad provning efter att skador har upptäckts.

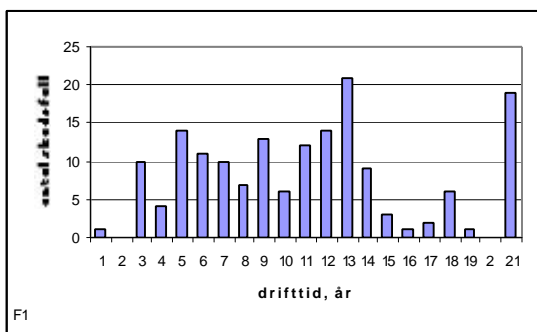
Figur 2: Antal skadefall per driftår för varje anläggning

Total antal skadefall: 135  
 System: Kondensat (18) Snabbstopp (17)  
 Härdstril (13) HC-krets (11)  
 Komponenttyp: Rör (36) Tank (25)  
 Värmeväxlare (22) Interndel (21)  
 Mekanism: Erosion (36) IGSCC (26)  
 Korrosion (20) TGSCC (12) Termisk utmattning (10)

Total antal skadefall: 148  
 System: Kondensat (23) Härdstril (19)  
 Ångsystem (16) Snabbstopp (11)  
 Komponenttyp: Rör (49) Interndel (24)  
 Tank (15) Värmeväxlare (14) Ventil (12)  
 Rörböj (12)  
 Mekanism: Erosion (63) IGSCC (32)  
 TGSCC (1) Termisk utmattning (12)

Total antal skadefall: 164  
 System: MÖH (38) Kondensat (29)  
 Matarvatten (29) Reaktortank (17)  
 Komponenttyp: Rör (40) Interndel (23)  
 Tank (22) Rörböj (18)  
 Mekanism: Erosion (83) IGSCC (29)  
 Termisk utmattning (16)

Total antal skadefall: 125  
 System: Matarvatten (33) Kondensat (21)  
 MÖH (14) Restvärme (15)  
 Komponenttyp: Rör (51) Tank (16)  
 Interndel (12) T-stycke (10)  
 Mekanism: Erosion (51) IGSCC (24)  
 Termisk utmattning (13)

Total antal skadefall: 92  
 System: Reaktortank (12) Avblåsning (11)  
 MÖH (10) Matarvatten turbin (10)  
 Komponenttyp: Rör (24)  
 Värmeväxlare (15) Tank (10)  
 Mekanism: Mekanisk utmattning(40)  
 Erosion (15) Termisk utmattning (11)

Total antal skadefall: 153  
 System: Matarvatten (27) Härdstrål (24)  
 Restvärme (17) Snabbstopp (16) HC-krets (14)  
 Komponenttyp: Rörböj (54) Rör (28)  
 Interndel (19) Ventil (17)  
 Mekanism: IGSCC (58) Termisk utmattning (20)  
 Mekanisk utmattning (11)  
 Erosion (10)

Total antal skadefall: 64  
 System: Hårdstril (18) HC-krets (7)  
 Komponenttyp: Interndel (18)  
 Rörböj (12) Rör (9)  
 Mekanism: IGSCC (29) Erosion (7)  
 Termisk utmattning (7)

Total antal skadefall: 31  
 System: MÖH (14) Reaktorns kylmedelfördelare (4)  
 Komponenttyp: Rör (7) Tank (6)  
 Mekanism: Erosion (7)  
 Termisk utmattning (7)

Total antal skadefall: 229  
 System: Snabbstopp (123) Hårdstril (23)  
 Matarvatten (20) HC-krets (17)  
 Komponenttyp: Rörböj (113) Interndel (37) Rör (33) Ventil (15)  
 Mekanism: IGSCC (161) Termisk utmattning (29) Erosion (18)

Total antal skadefall: 20  
 System: Reaktortankstuts (5)  
 Kondensat (2) Kemi o volymkontroll (2)  
 HC-krets (2)  
 Komponenttyp: Rörböj (4) Reaktortank lock (3)  
 Mekanism: Erosion (11) PWSCC (2)  
 Korrosion (2)

Totalt är antalet skadefall snarlika i Barsebäck 1 och 2. Skillnader i tidpunkten för upptäckt syns i figur 2, med en något jämnare utveckling för Barsebäck 1 än för Barsebäck 2. Detta kan i viss mån bero på utökande kontroller och undersökningar vid upptäckt av ett skadefall i Barsebäck 1, som har oftast haft sin revisionsperiod tidigare under året än Barsebäck 2. I Barsebäck 1 var ett av de mest drabbade system huvudcirkulationssystemet med 11 skadefall medan i Barsebäck 2 har endast 2 skadefall

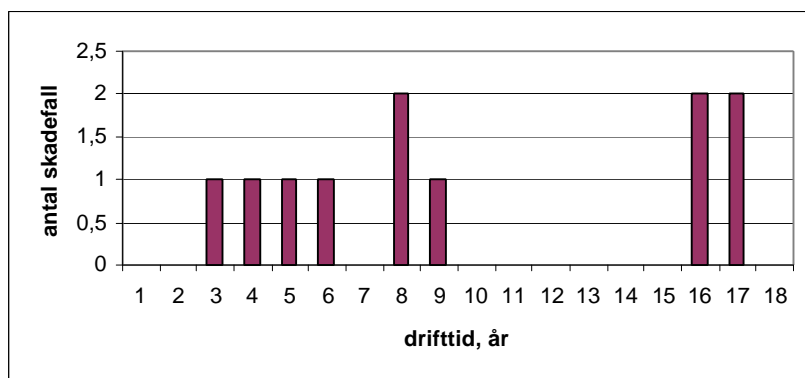
Figur 13: Förekomst av spänningskorrosionsskador i interna delar av rostfritt stål som funktion av drifttid

I Ringhals 1 har flera skruvar till härdgallrets styrskenor, tillverkade i SS 2343, spruckit och blivit utbytta. En del av sprickorna hade trankristallina inslag varför slutsatsen var att initiering var orsakade av kemiska förhållanden i konstruktionens spalterna. Om ett materialbyte skedde är oklart. Dessutom har flera skador hittats i Ringhals 1 på de så kallade "kineshattar" på ångseparatoren, på liknande delar som i Forsmark. Samtliga av muttrarna till hattgrupperna har bytts ut på grund av skador mot en ny konstruktion. Figur 13 visar att skadeutveckling som en funktion av drifttid är relativt konstant.

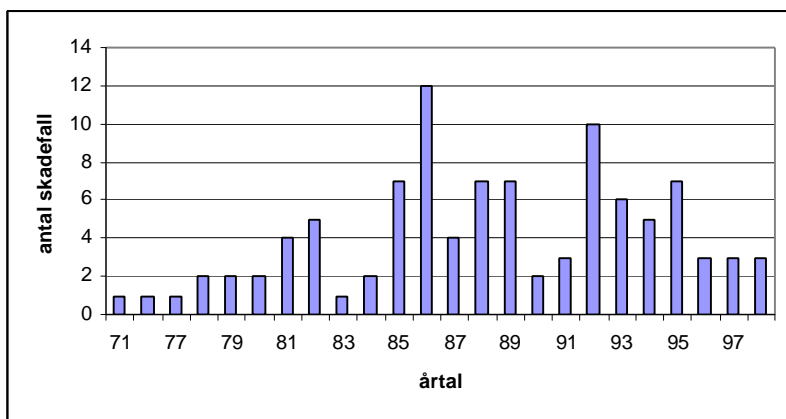
Figur 22b: Förekomst av utmattningskadefall som funktion av årtal för upptäckt

Som framgår av Figur 22 förekommer numera ett relativt konstant antal skadefall varje år efter ett maximum mellan 1985 och 1992. Som funktion av drifttid avtar antalet fall per år. Detta kan vara relaterat till att man har bytt ut många av de skadade komponenter (ca hälften) med nya konstruktioner.

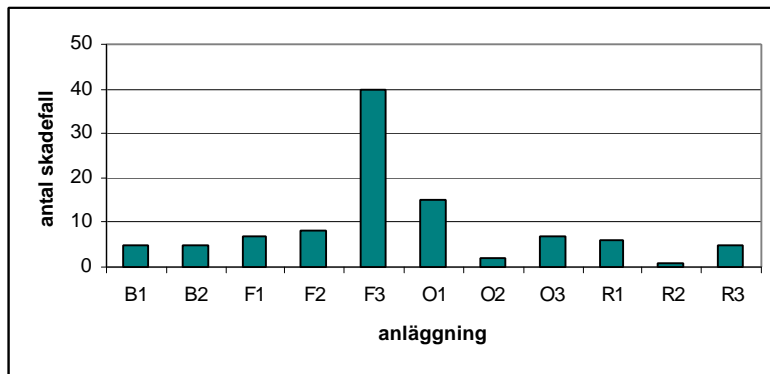
Figur 23: Förekomst av utmattningsskadefall i olika anläggningar

Som framgår av Figur 23, i vilken antalet skadefall per anläggning visas, dominerar Forsmark 3 statistiken, medan Ringhals 4 inte har rapporterat några skador på grund av utmattning. Det är också notervärdt att Oskarshamn 3, som är av samma generation som Forsmark 3, inte följer samma trend, och har relativt få skador. Någon förklaring finns inte, men kan eventuellt vara kopplad till anläggningarnas rapporteringsbenägenhet inom klasserna 3 och 4. Samtliga fallen har rapporterats av Forsmark 3 själva, som svar till SKI:s begäran år 1995 om underlag till STRYK. Antalet fall redovisade var mellan 3 och 6 per år fram till 1995.
