SKI Rapport 2007:31
SSI Rapport 2007:09

Säkerhets- och strålskyddsläget vid de svenska kärnkraftverken 2006

Juli 2007

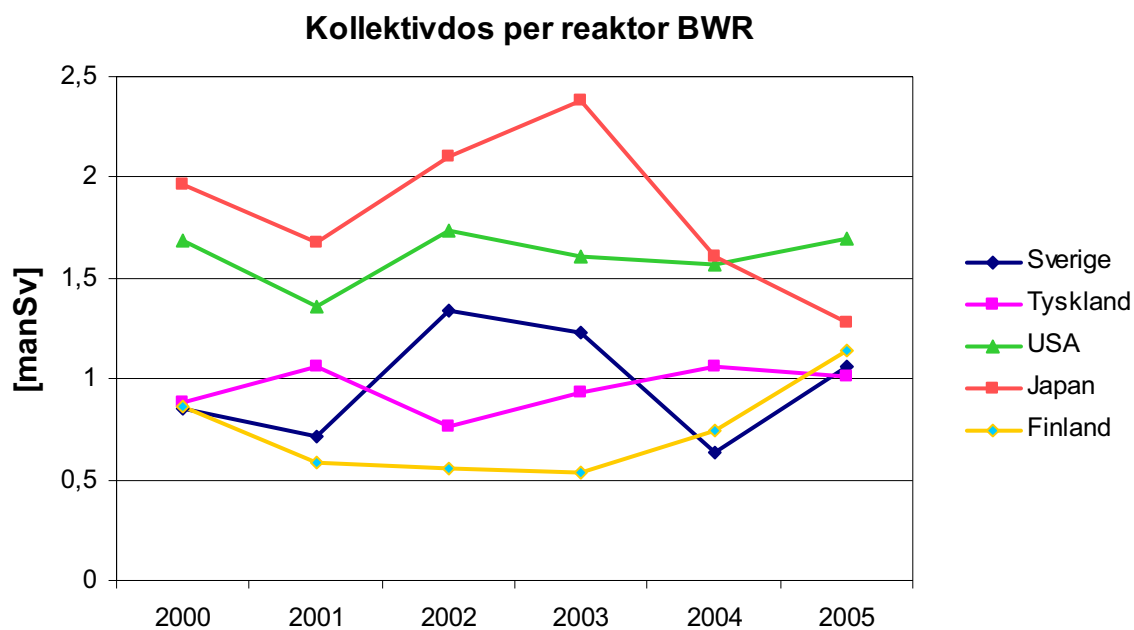
Diagram 4: Svenska kollektivdoser för BWR (kokvattenreaktorer) i internationell jämförelse. Källa: OECD/NEA, Information System of Occupational Exposure.

Under år 2006 blev den sammanlagda stråldosen (effektiv dos till personalen, inklusive entreprenörspersonalen) vid de svenska kärnkraftverken 9,3 manSv. Den totala stråldosen är i samma storleksordning som medelvärdet för de senaste fem åren (9,7 manSv). Diagram 4 och 5 visar kollektivdoser vid de svenska reaktorerna i en internationell jämförelse uppdelade på BWR och PWR. Urvalet har gjorts utgående från länder med reaktorer som är jämförbara, till konstruktion och ålder, med det svenska reaktorbeståndet. Diagram 6 visar dosutvecklingen för personalen vid kärnkraftverken under perioden 1996 – 2006.
