SKI Rapport 02:14  
SSI-rapport 2002:07

# Säkerhets- och strålskyddsläget vid de svenska kärnkraftverken 2001

April 2002

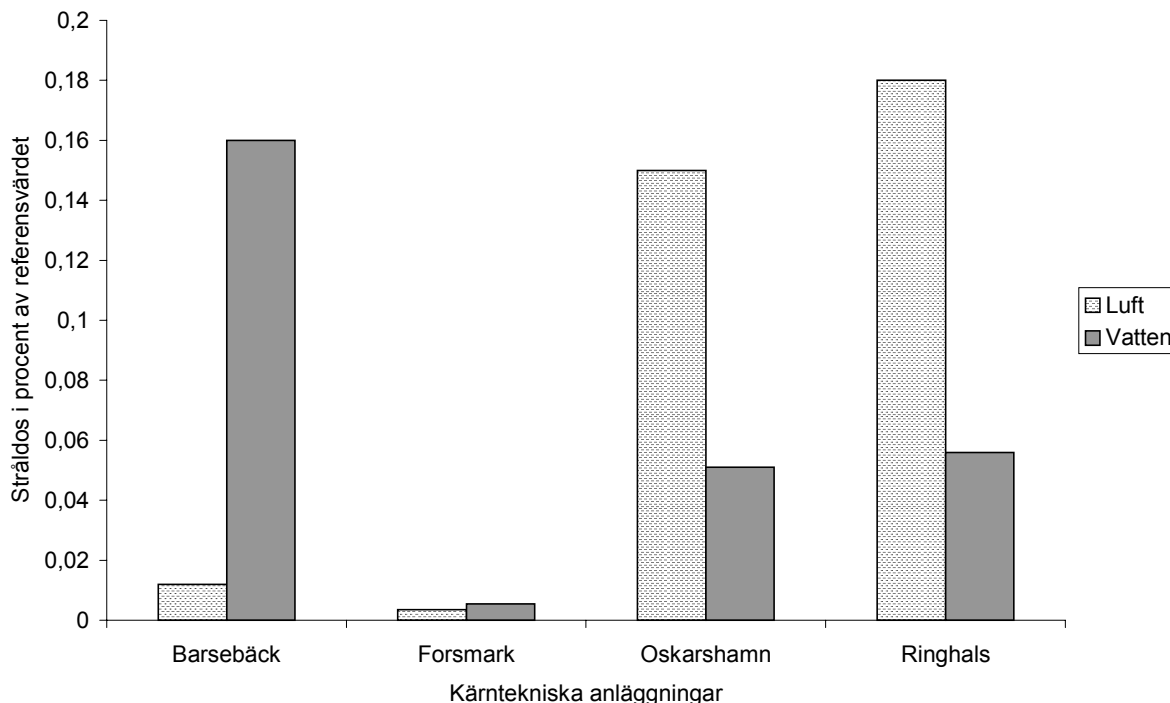
Diagram 2. Utsläpp av radioaktiva ämnen till luft och vatten exklusive kol-14 från kärntekniska anläggningar år 2001, redovisade som procent av referensvärdet.

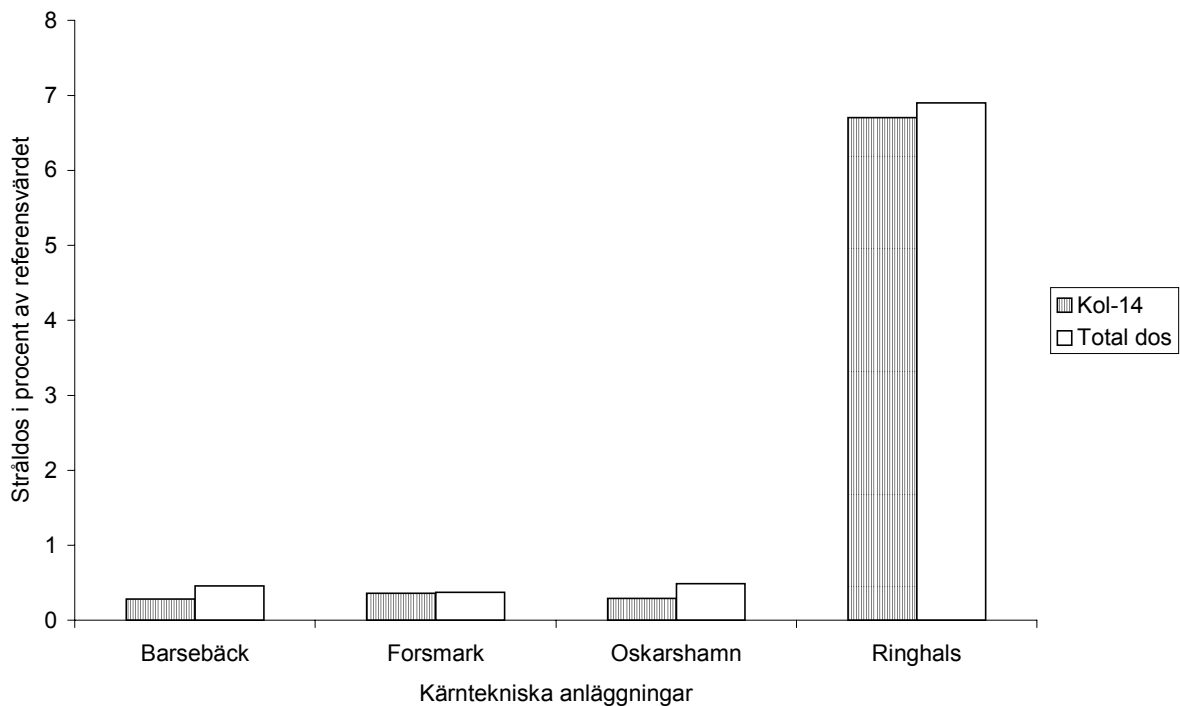
Diagram 3. Utsläpp av kol-14 till luft från kärnkraftverken samt totala utsläppen av radioaktiva ämnen från kärntekniska anläggningar under år 2001, redovisade som procent av referensvärdet. De högre stråldoserna vid Ringhalsverket beror på bidraget av kol-14 från de tre tryckvattenreaktorerna med en förhållandevis låg utsläppshöjd.
