Swedish Radiation Safety Authority

# Instabila matrisdefekter i bestrålat reaktortankstål med höga nickel- och manganhalter

## 2023:06

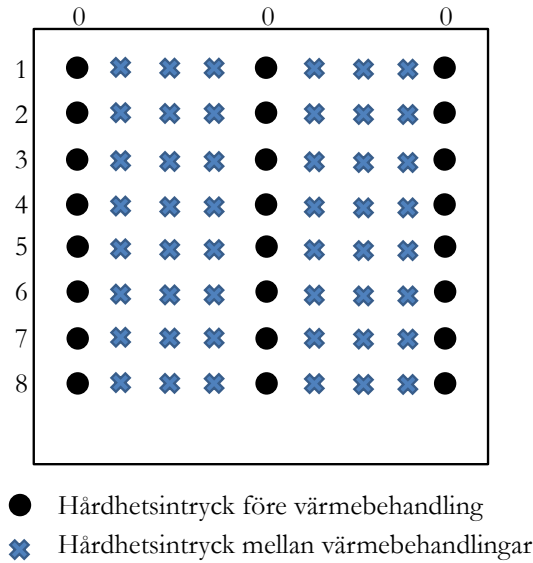
Figur 2. Illustration av hårdhetsintryck över provbitsytan. Siffrorna indikerar vilken värmebehandling som intrycken följer, d.v.s. 0 indikerar att intrycken gjorts före värmebehandling och 1-8 efter olika värmebehandlingssteg. Figur från [7], återanvänd med tillstånd från Elsevier under licensnummer 5231780873848.
