SKI Rapport 01:10  
SSI-rapport 2001:06

# Säkerhets- och strålskyddsläget vid de svenska kärnkraftverken 2000

April 2001

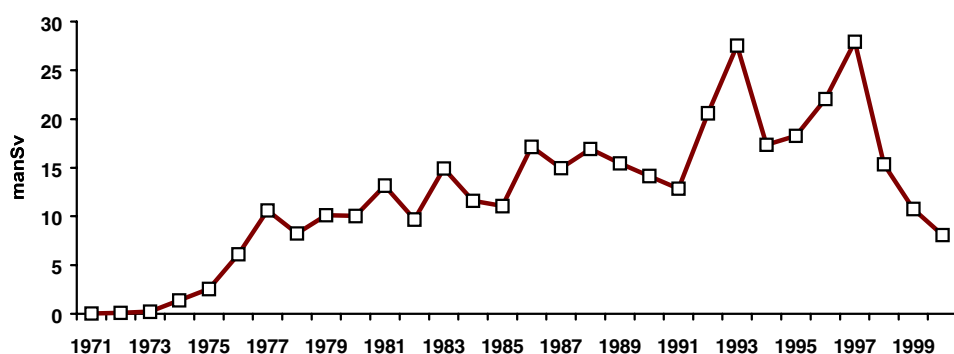
Diagram 4. Årlig total stråldos (manSv) till personal vid svenska kärnkraftverk. Under enskilda år har större ombyggnadsarbeten lett till högre stråldoser än normalt (t.ex. åtgärder föranledda av silhändelsen i Barsebäck 1992 och moderniseringen av Ringhals 1 1997).

Diagram 4 visar hur den totala stråldosen till personal vid kärnkraftverken har varierat med åren sedan starten 1971. Diagram 5 visar stråldoserna för de olika verken 1991–2000. Diagram 6 visar ett medelvärde för åren 1996–2000 på total stråldos per installerad elektrisk effekt och år vid de olika anläggningarna.
