## Erfarenheter från International Common Cause Failure Data Exchange-projektet (ICDE)

Tillämpning av kunskaperna om common cause failures från ICDE-projektet i SKI:s tillsynsinsatser

Sandra Lindberg  
Gunnar Johansson  
Ralp Nyman

April 2008

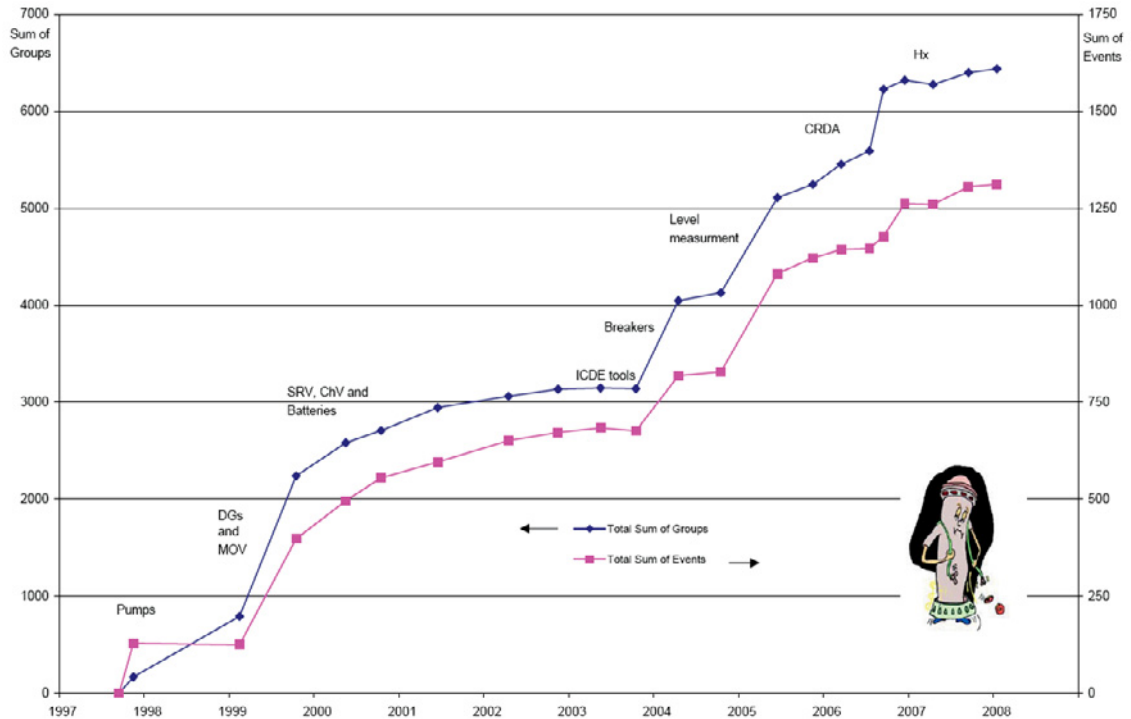
I figuren nedan syns tydligt hur mängden insamlad data stigit med åren, där datainsamling för olika komponentgrupper har påbörjats vid olika tillfällen under projektets gång.

Figur 1. Mängd insamlad data inom ICDE-projektet över tid.

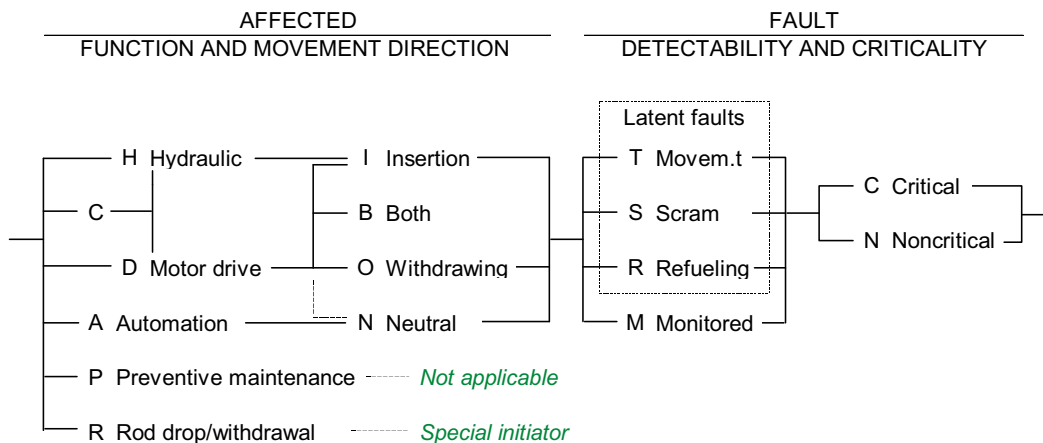
I sammanställningen nertill visas funktionen för styrostavar och analysstegen för att bestämma kritiska fel och felmoder för analys i ett PSA sammanhang och när dessa kan upptäckas.

#### AFFECTED FUNCTION

H Hydraulic function  
D Motor drive function  
C Common to hydraulic and motor drive function  
A Automation and instrumentation, including position measurement

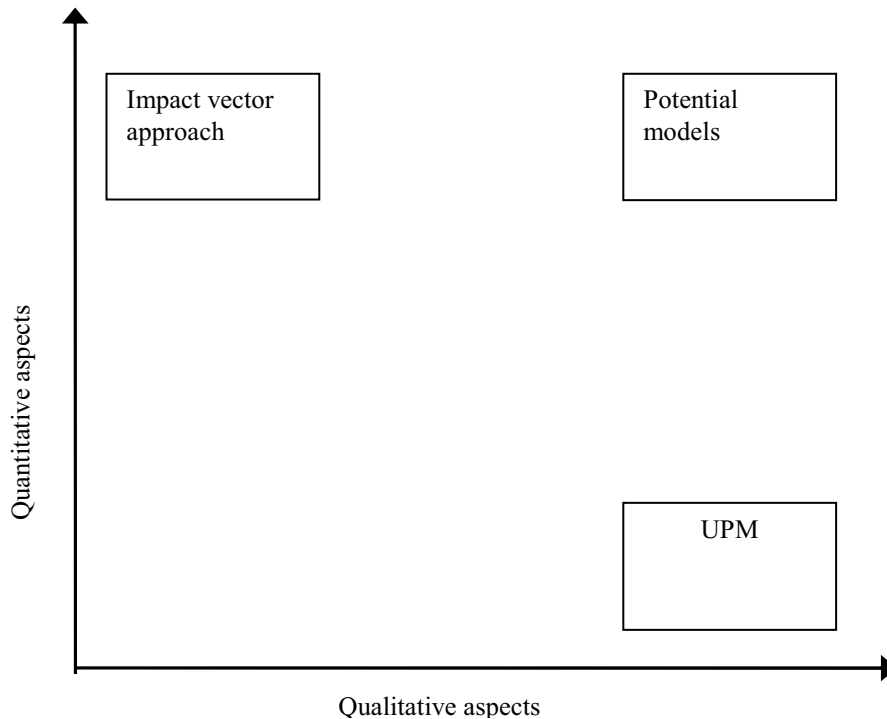
Figur 2. Positionering av olika CCF-metoder.

Ovan illustreras situationen med olika metoder för CCF-modellering och hur de förhåller sig till varandra avseende kvalitativa och kvantitativa aspekter. I figuren indikeras också "potentiella modeller", vilket avser metoder som hanterar båda dessa aspekter. En studie av möjligheterna att närma sig en sådan modell ges i [18].

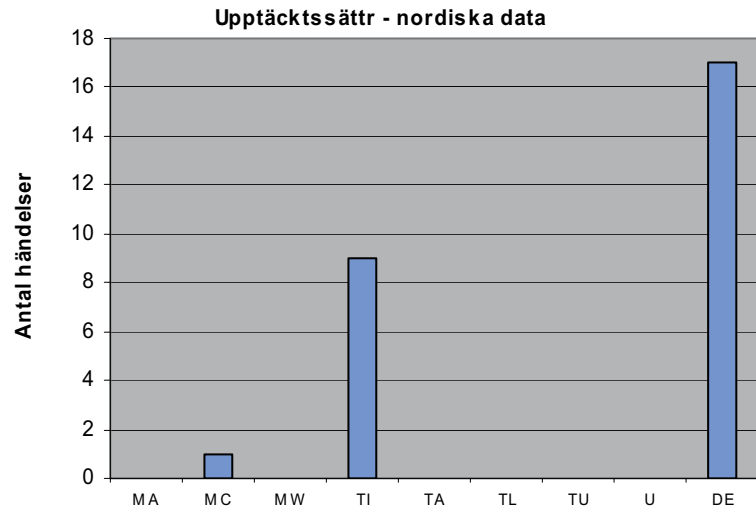
För nordiska data upptäcks de flesta händelser (nästan 60 %) vid behovssituationer (kategori DE). Det näst vanligaste upptäcktssättet är ”test under drift, kategori TI, som svarar för ca 30 % av fallen.

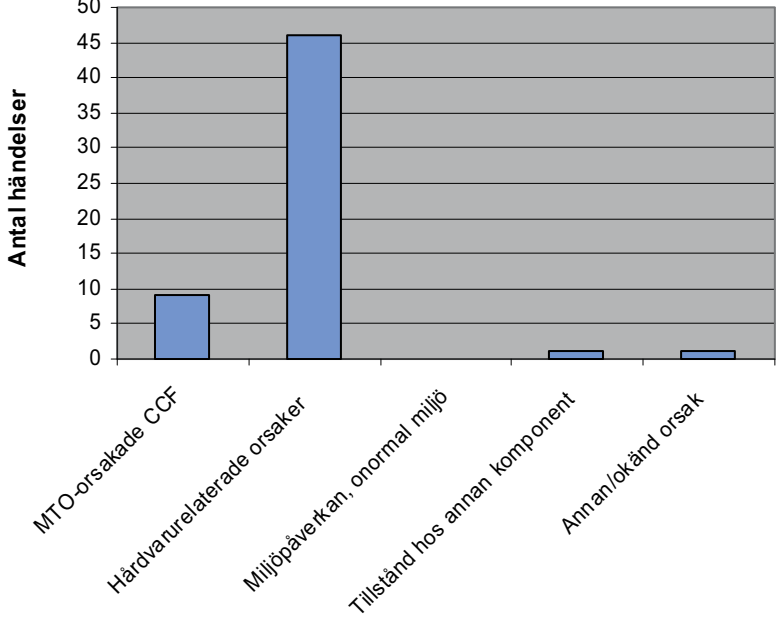
Storlek	Antalet kalenderår																				
2	1600,00																				
3	380,00																				
4	450,00																				
5	100,00																				
6	80,00																				
8	70,00																				
9	20,00																				
13	10,00																				
16	10,00																				
<p><b>Troliga felorsaker</b> De vanligaste identifierade bakomliggande orsakerna för inträffade CCF-händelser hos komponentgruppen batterier är relaterade till hårdvara. Se även kategoriseringen nedan.</p> <ul style="list-style-type: none"> <li>• MTO-relaterade orsaker <ul style="list-style-type: none"> <li>- Operatörsåtgärder, anläggningspersonal</li> <li>- Underhåll</li> <li>- Brist i instruktioner (tvetydiga, ofullständiga, felaktiga)</li> </ul> </li> <li>• Hårdvarurelaterade orsaker <ul style="list-style-type: none"> <li>- Brist i design konstruktion eller tillverkning</li> <li>- Internt (inom komponent)</li> </ul> </li> <li>• Miljöpåverkan, onormal miljö</li> <li>• Tillstånd hos annan komponent</li> <li>• Annat/okänt</li> </ul>	<p><b>Root cause - internationella data</b></p>

<table border="1"> <thead> <tr> <th>Orsak</th> <th>Antal händelser</th> </tr> </thead> <tbody> <tr><td>MTO-orsakade CCF</td><td>9</td></tr> <tr><td>Hårdvarurelaterade orsaker</td><td>46</td></tr> <tr><td>Miljöpåverkan, onormal miljö</td><td>1</td></tr> <tr><td>Tillstånd hos annan komponent</td><td>1</td></tr> <tr><td>Annan/okänd orsak</td><td>1</td></tr> </tbody> </table>	Orsak	Antal händelser	MTO-orsakade CCF	9	Hårdvarurelaterade orsaker	46	Miljöpåverkan, onormal miljö	1	Tillstånd hos annan komponent	1	Annan/okänd orsak	1

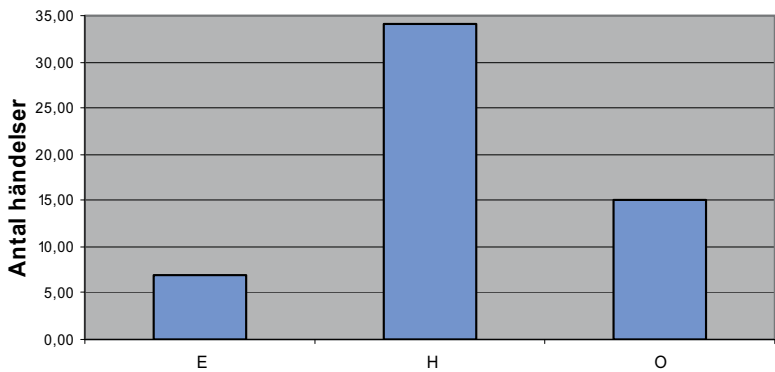
<p><b>Kopplingsfaktorer</b>  Liksom för identifierade bakomliggande orsaker är även de vanligast förekommande kopplingsmekanismerna relaterade till hårdvara. Se även kategorisering nedan.</p> <ul style="list-style-type: none"> <li>• Miljö (E) <ul style="list-style-type: none"> <li>- Extern miljö</li> <li>- Intern miljö</li> </ul> </li> <li>• Hårdvara (H) <ul style="list-style-type: none"> <li>- Hårdvarudesign</li> <li>- Hårdvarukvalitet</li> <li>- Systemdesign</li> </ul> </li> <li>• Drift (O) <ul style="list-style-type: none"> <li>- Driftpersonal</li> <li>- Underhållspersonal</li> <li>- Underhållsprocedure</li> <li>- Underhållsschema</li> <li>- Driftinstruktion</li> </ul> </li> </ul>	<p style="text-align: center;"><b>Kopplingsmekanismer, i grupp - internationella data</b></p>

<table border="1"> <thead> <tr> <th>Kategori</th> <th>Antal händelser</th> </tr> </thead> <tbody> <tr> <td>E</td> <td>7</td> </tr> <tr> <td>H</td> <td>34</td> </tr> <tr> <td>O</td> <td>15</td> </tr> </tbody> </table>	Kategori	Antal händelser	E	7	H	34	O	15

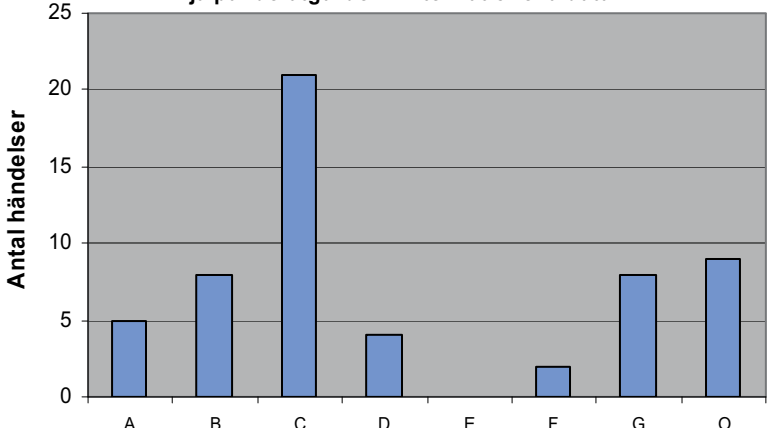
Kategori	Antal händelser																		
E	7																		
H	34																		
O	15																		
<p><b>Avhjälpande åtgärder</b>  De mest frekventa avhjälpande åtgärden är sådana som är relaterade modifiering av design, enligt kategorisering nedan:</p> <ul style="list-style-type: none"> <li>• Administrative control or a procedure control (A)</li> <li>• Specific maintenance or operational practice (B)</li> <li>• Design modification (C)</li> <li>• Diversity (D)</li> <li>• Functional/spatial separation (E)</li> <li>• Test and maintenance policies (F)</li> <li>• Fixing of component (G)</li> <li>• Other (O)</li> <li>• Unknown (U)</li> </ul>	<p style="text-align: center;"><b>Avhjälpande åtgärder - internationella data</b></p>

<table border="1"> <thead> <tr> <th>Kategori</th> <th>Antal händelser</th> </tr> </thead> <tbody> <tr> <td>A</td> <td>5</td> </tr> <tr> <td>B</td> <td>8</td> </tr> <tr> <td>C</td> <td>21</td> </tr> <tr> <td>D</td> <td>4</td> </tr> <tr> <td>E</td> <td>0</td> </tr> <tr> <td>F</td> <td>2</td> </tr> <tr> <td>G</td> <td>8</td> </tr> <tr> <td>O</td> <td>9</td> </tr> </tbody> </table>	Kategori	Antal händelser	A	5	B	8	C	21	D	4	E	0	F	2	G	8	O	9

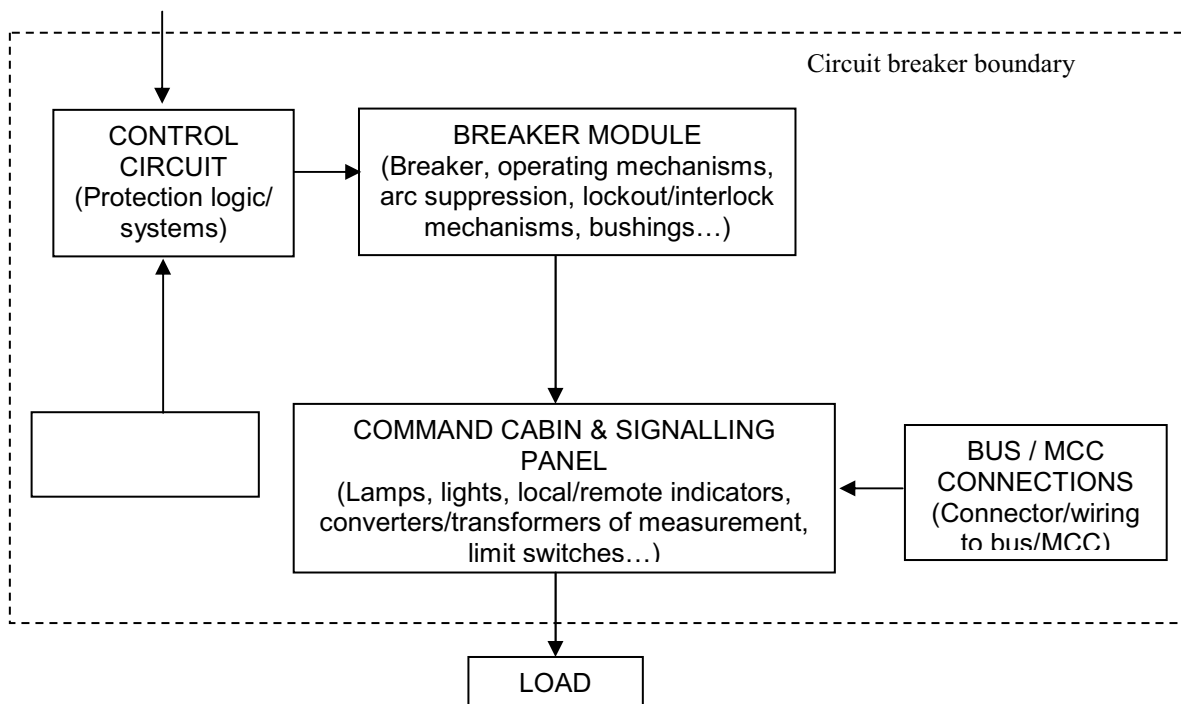
Figur 2. Komponentgräns, brytare.

Komponenternas uppgift är att upprätthålla, sluta eller bryta ström i en elektrisk krets efter behov och anses därmed fela när denna uppgift inte kan utföras.

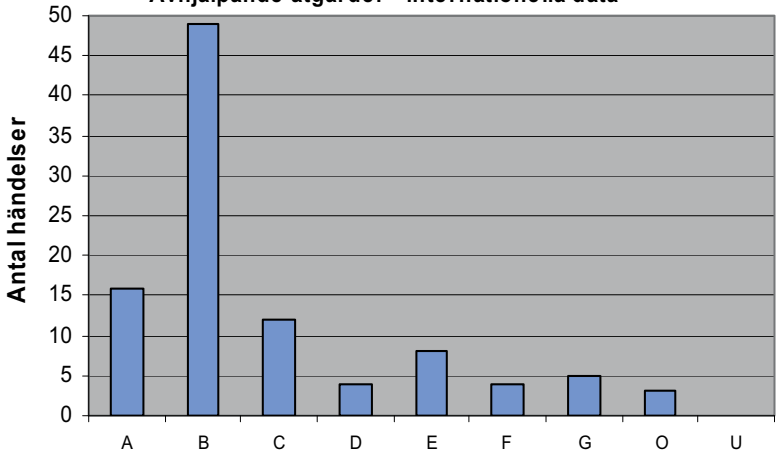
<table border="1" style="display: none;"> <caption>Avhjäljande åtgärder - internationella data</caption> <thead> <tr> <th>Kategori</th> <th>Antal händelser</th> </tr> </thead> <tbody> <tr><td>A</td><td>15</td></tr> <tr><td>B</td><td>48</td></tr> <tr><td>C</td><td>12</td></tr> <tr><td>D</td><td>4</td></tr> <tr><td>E</td><td>8</td></tr> <tr><td>F</td><td>4</td></tr> <tr><td>G</td><td>5</td></tr> <tr><td>O</td><td>3</td></tr> <tr><td>U</td><td>0</td></tr> </tbody> </table>	Kategori	Antal händelser	A	15	B	48	C	12	D	4	E	8	F	4	G	5	O	3	U	0

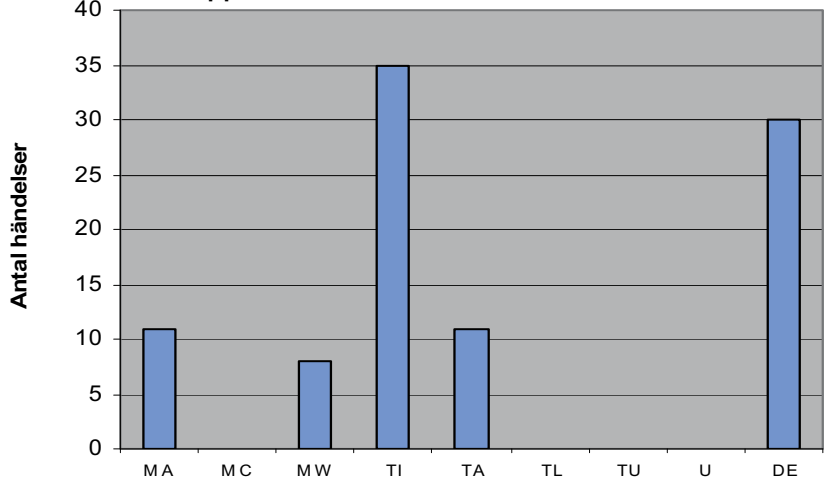
Kategori	Antal händelser																				
A	15																				
B	48																				
C	12																				
D	4																				
E	8																				
F	4																				
G	5																				
O	3																				
U	0																				
<p><b>Upptäcktsätt</b></p> <p>De vanligaste sättet för upptäckt av händelse är ”test during operation”, tätt följt av kategorin ”demand event”. Se även kategorisering nedan. Dessa två kategorier står tillsammans för</p> <ul style="list-style-type: none"> <li>• Monitoring on walkdown (MW)</li> <li>• Monitoring in control room (MC)</li> <li>• Maintenance/test (MA)</li> <li>• Demand event (DE)</li> <li>• Test during operation/annual overhaul/laboratory (TI/TA/TL)</li> <li>• Unscheduled test (TU)</li> <li>• Unknown (U)</li> </ul>	<p style="text-align: center;"><b>Upptäcktsätt - internationella data</b></p>

<table border="1" style="display: none;"> <caption>Upptäcktsätt - internationella data</caption> <thead> <tr> <th>Kategori</th> <th>Antal händelser</th> </tr> </thead> <tbody> <tr><td>MA</td><td>11</td></tr> <tr><td>MC</td><td>0</td></tr> <tr><td>MW</td><td>8</td></tr> <tr><td>TI</td><td>35</td></tr> <tr><td>TA</td><td>11</td></tr> <tr><td>TL</td><td>0</td></tr> <tr><td>TU</td><td>0</td></tr> <tr><td>U</td><td>0</td></tr> <tr><td>DE</td><td>30</td></tr> </tbody> </table>	Kategori	Antal händelser	MA	11	MC	0	MW	8	TI	35	TA	11	TL	0	TU	0	U	0	DE	30

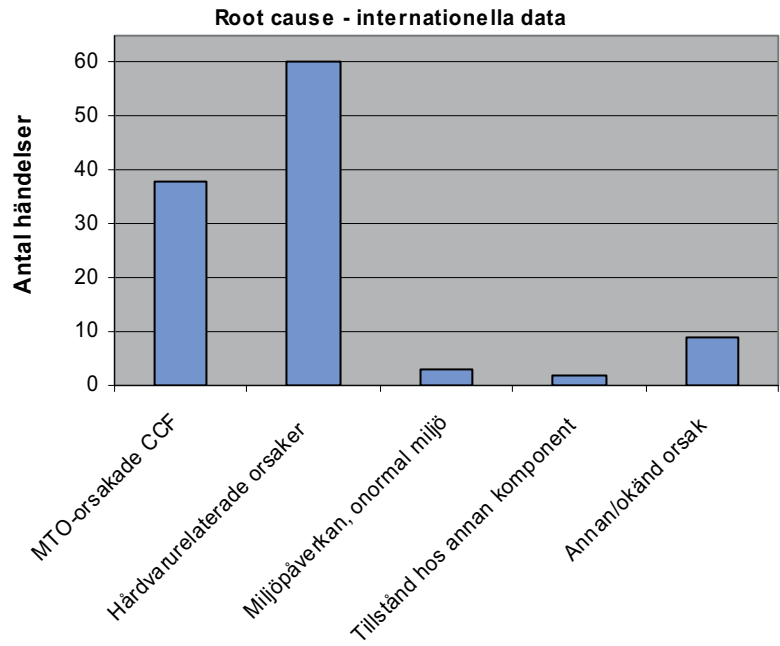
”Brist i design konstruktion eller tillverkning ” och ”internt (inom komponent)” står är lika ofta förekommande och står tillsammans för ca 54% av händelserna. De näst vanligaste felorsakerna är relaterade till MTO och svarar för ca 33%.

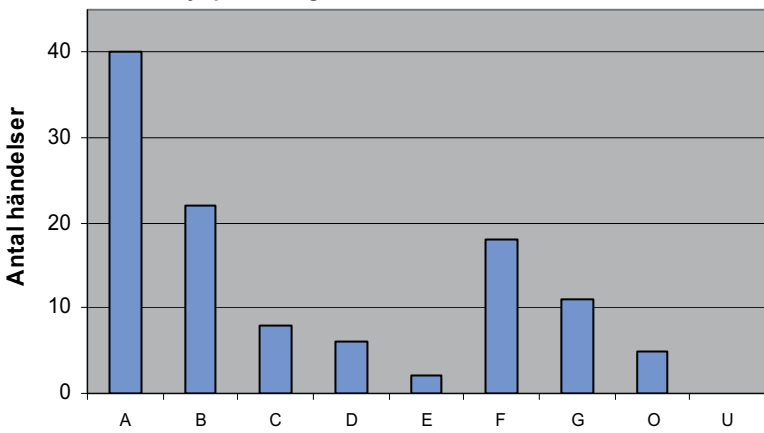
<p><b>Avhjälpan åtgärder</b></p> <p>De typer av avhjälpan åtgärder som dominerar, i antal, vid inträffade händelser är kopplade till kategorin "administrative control or a procedure control" (A) då de står för ca 35%. Kategorisering är gjord enligt:</p> <ul style="list-style-type: none"> <li>• Administrative control or a procedure control (A)</li> <li>• Specific maintenance or operational practice (B)</li> <li>• Design modification (C)</li> <li>• Diversity (D)</li> <li>• Functional/spatial separation (E)</li> <li>• Test and maintenance policies (F)</li> <li>• Fixing of component (G)</li> <li>• Other (O)</li> <li>• Unknown (U)</li> </ul>	<p style="text-align: center;"><b>Avhjälpan åtgärder - internationella data</b></p>

<table border="1"> <thead> <tr> <th>Kategori</th> <th>Antal händelser</th> </tr> </thead> <tbody> <tr><td>A</td><td>40</td></tr> <tr><td>B</td><td>22</td></tr> <tr><td>C</td><td>8</td></tr> <tr><td>D</td><td>6</td></tr> <tr><td>E</td><td>2</td></tr> <tr><td>F</td><td>18</td></tr> <tr><td>G</td><td>11</td></tr> <tr><td>O</td><td>5</td></tr> <tr><td>U</td><td>0</td></tr> </tbody> </table>	Kategori	Antal händelser	A	40	B	22	C	8	D	6	E	2	F	18	G	11	O	5	U	0

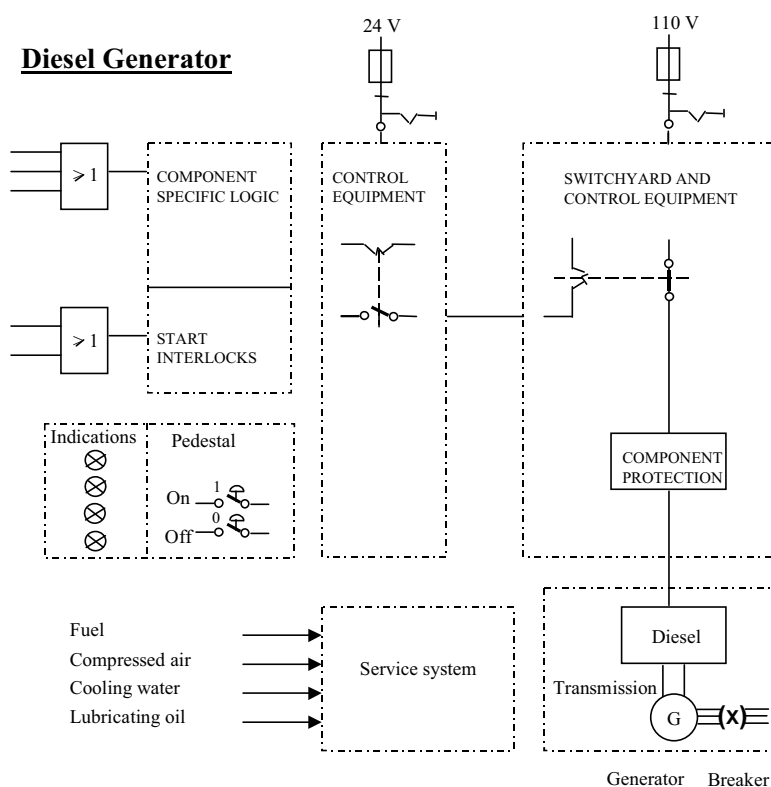
Figur 1. Komponentgräns, nödkraftdieslar.

Nödkraftdieslar är en del av kraftsystemet som ger hjälpkraft vid bortfall av yttre nät för att mata anläggningens säkerhetssystem. Dieselgeneratorer är normalt inte i drift när anläggningen är i effektdrift eller vid avställd anläggning, utan står då i standby. Den fysiska omfattningen av komponentgruppen ges i figuren nedan.

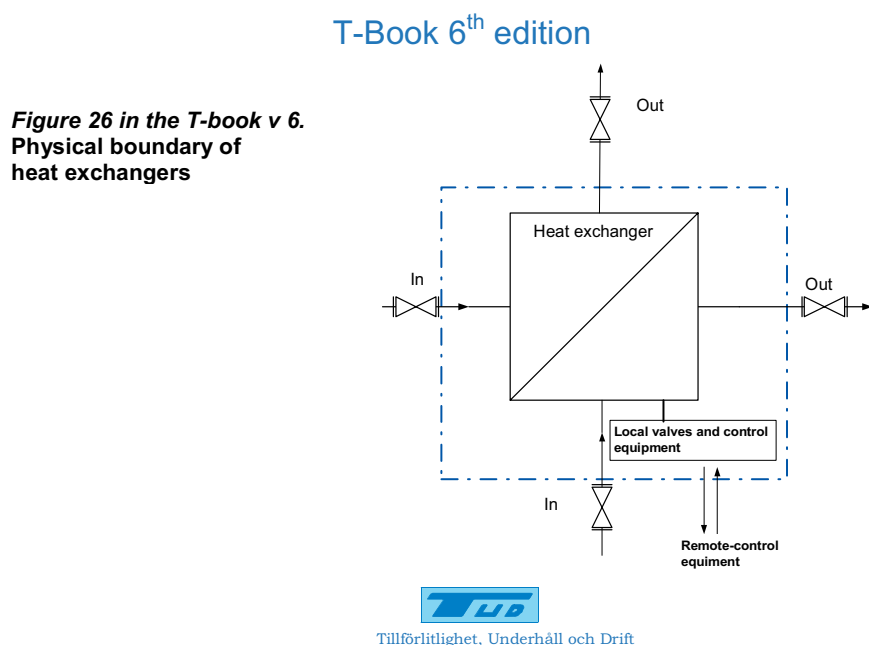
Figur 1. Komponentgräns, värmeväxlare [22].

Komponentgränsen inkluderar själv värmeväxlaren, in och utloppskammare, skal, tuber/plattor, ledningar mellan värmeväxlarens skal och närmaste ventil och lokal ventiler, vilket illustreras nedan.

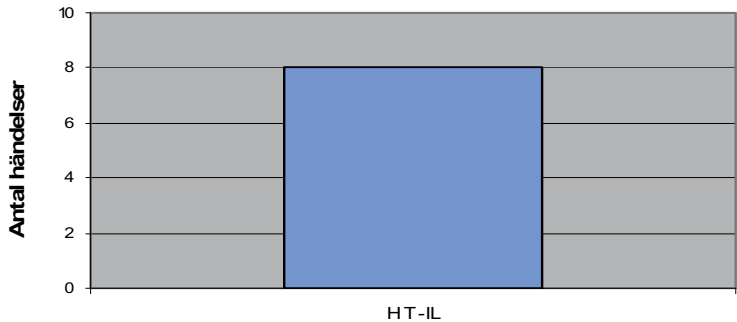
<p><b>Felmoder</b></p> <p>För komponentgruppen är följande felmoder relevanta i ett PSA perspektiv och därmed tillämpliga vid datainsamling inom ICDE.</p> <ul style="list-style-type: none"> <li>• HT General – Failure of heat transfer (HT)</li> <li>• HT IL – Failure of heat transfer due to internal leakage</li> <li>• HT EL – Failure of heat transfer due to external leakage</li> </ul>	<p style="text-align: center;"><b>Felmoder - internationella data</b></p>

<table border="1"> <caption>Data for Felmoder - internationella data</caption> <thead> <tr> <th>Felmoder</th> <th>Antal händelser</th> </tr> </thead> <tbody> <tr> <td>HT-IL</td> <td>8</td> </tr> </tbody> </table>	Felmoder	Antal händelser	HT-IL	8		
Felmoder	Antal händelser						
HT-IL	8						
<p><b>Påverkade komponent gruppstorlekar</b></p>	<p style="text-align: center;"><b>Storlek på exponerad population - internationella data</b></p>
