Swedish Radiation Safety Authority

# 2011:18

Strålsäkerhetsläget vid de  
svenska kärnkraftverken 2010

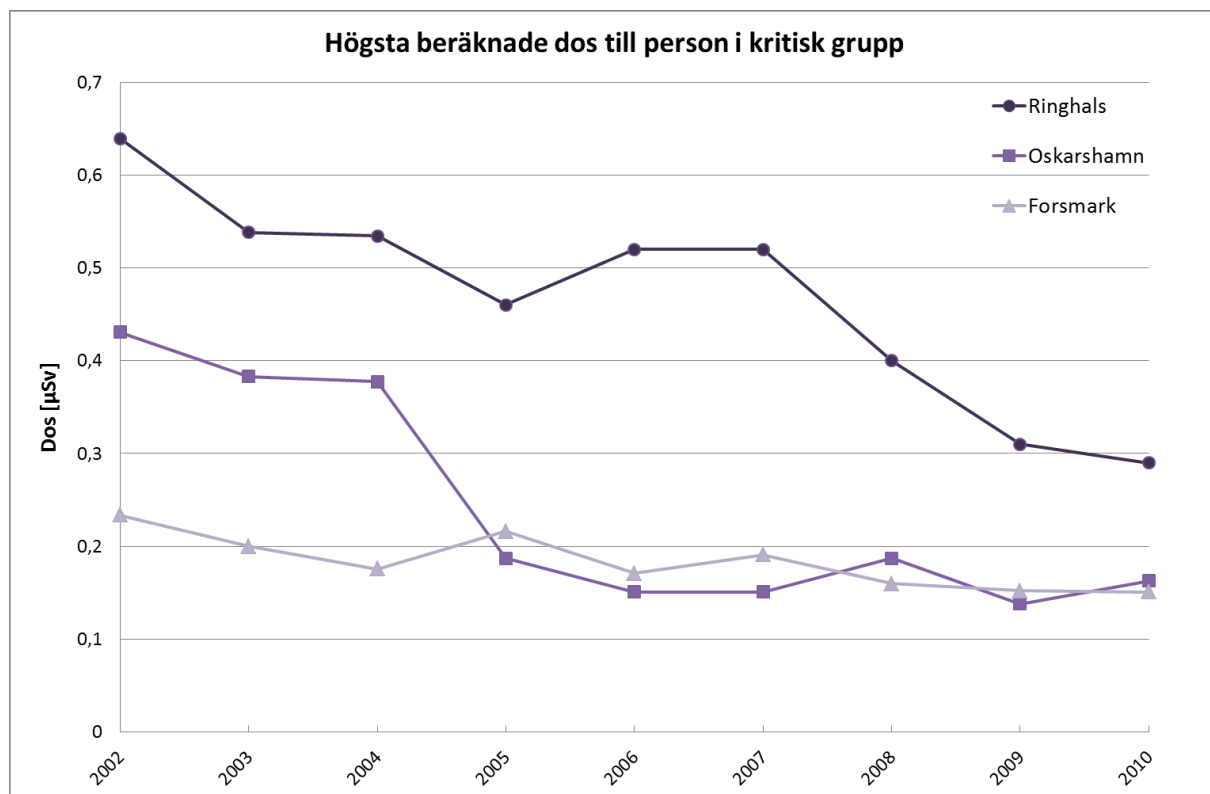
Diagram 1. Högsta beräknade dos till en person i den kritiska gruppen till följd av utsläpp från kärnkraftverken uttryckt i mikrosievert ( $\mu\text{Sv}$ ).

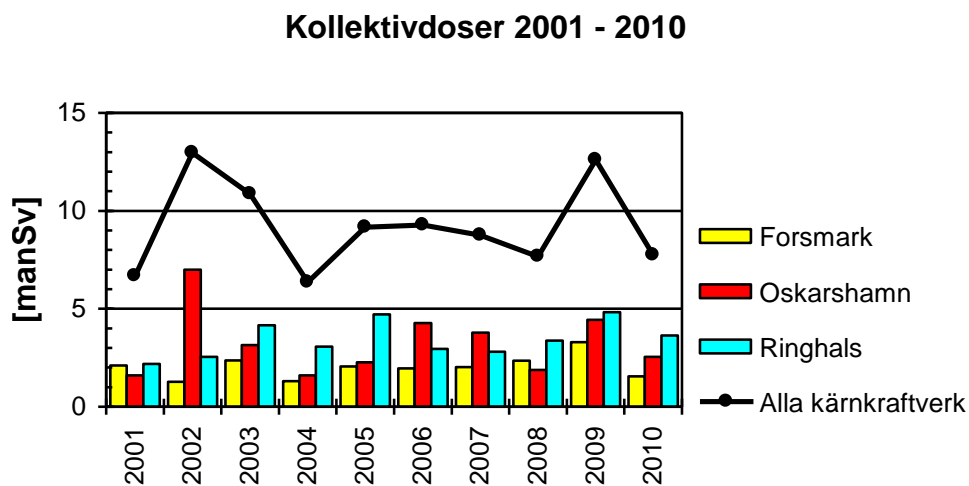
Diagram 2: Årlig kollektivdos (manSv) till personalen vid de svenska kärnkraftverken
