Utredning kring reaktorinneslutningar -
konstruktion, skador samt kontroller
och provningar

Januari 2003

Statens kärnkraftinspektion

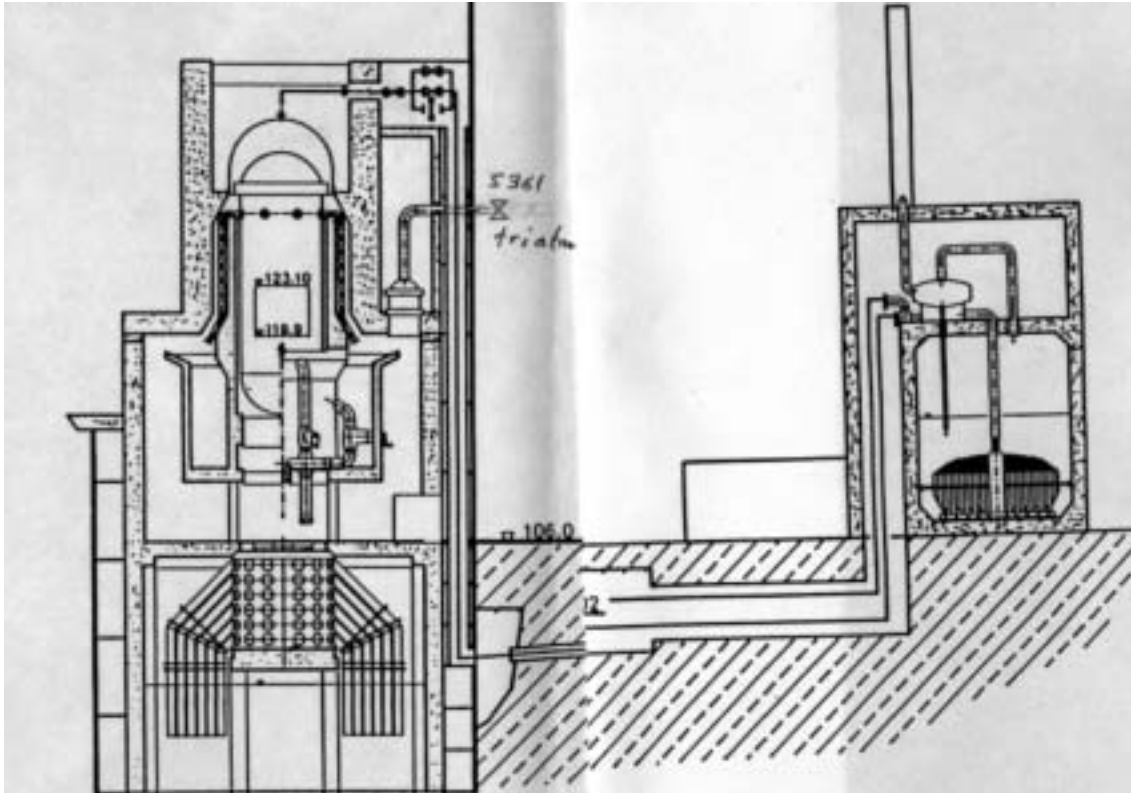
Figur 1. Principiell bild av filtra-anläggningen i Oskarshamn 1.

Enligt SAR (RAMA-projektet) för filtra kan bestående skador på inneslutningen förväntas, men att PS-tätheten bibehålls vid tryck upp till 7 bar för O1 och O2, 12 bar för O3 vid 50 °C.

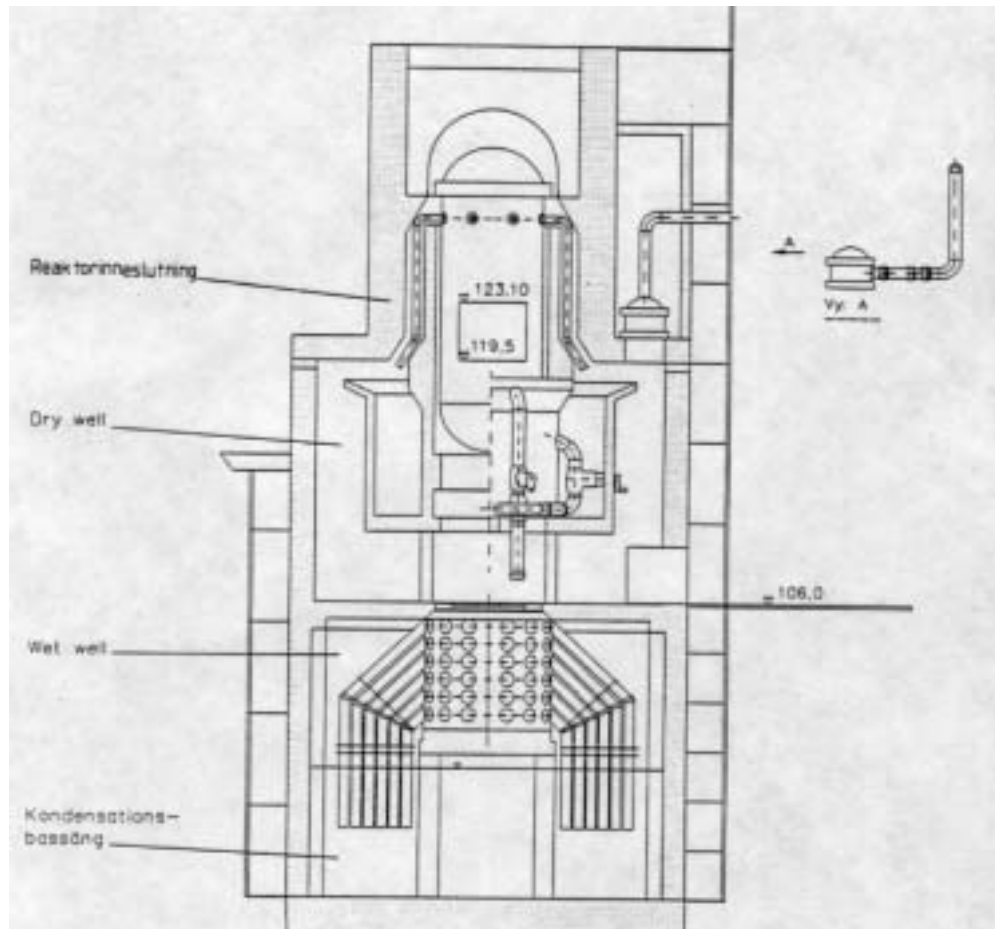
Figur 2. Ett snitt genom reaktorinneslutningen i Oskarshamn 1.

Reaktorinneslutningen fungerar som en fristående byggnad, fri från den omgivande reaktorbyggnaden. Inneslutningen består av en cylindrisk vägg, som vilar på en bottenplatta och en löstagbar kupol. Inneslutningsutrymmet delas i en primär (dry-well) och en sekundär (wet-well) utrymme av ett mellanbjälklag i form av en ringplatta på nivå +106 m. Se vidare figur 2.

Bjälklaget. Reaktorinneslutningens primära och sekundära utrymme åtskiljs av ett betongbjälklag i form av en ringplatta på nivå +106 m samt en cirkulär betongplatta i botten på drivdonsutrymmet på nivå +98m. Mellan dessa finns en cylindrisk stålplåt med 96 stycken anslutningar för 316-rör. Båda bjälklagen vilar i sin yttre rand på pelare från botten på inneslutningen. Pelarna är ursprungligen gjutna i kvarsittande platsform, men numera påklädda med rostfritt stål. Bjälklaget på nivå +106m är anslutet till inneslutningens cirkulära betongvägg med en gastät fog.

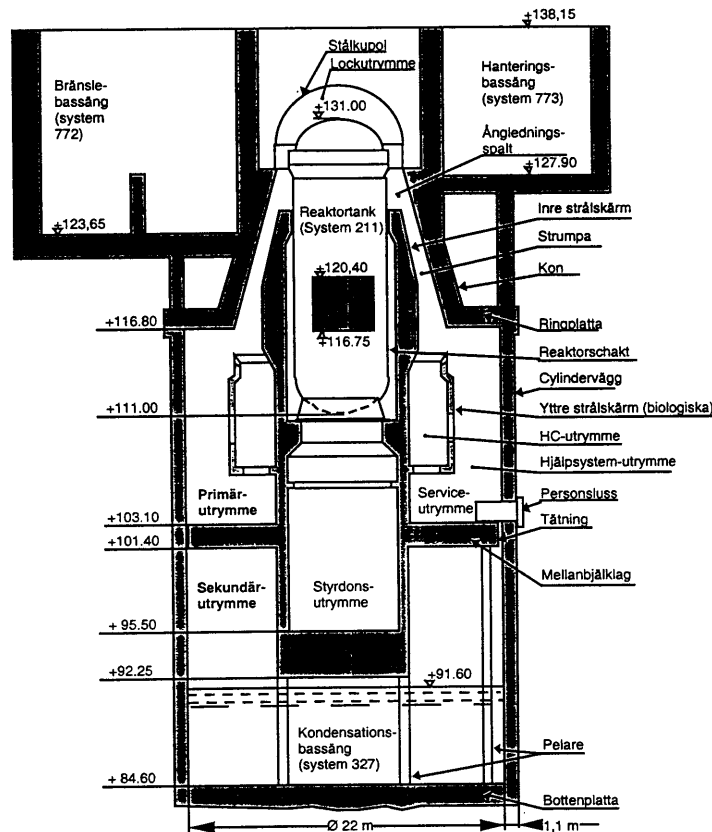
Figur 3. Ringhals 1 – Principskiss av inneslutningen med inre strukturer och bränslebassänger.

Cylindriska delen mellan nivå +84.6 m och ringplattan (+116.8 m) utgörs av en betongcylinder med 22 m invändig diameter. Väggen är invändigt klädd med en rostfri plåt upp till nivån +92.1 m, dvs drygt vattennivån i kondensationsbassängen. Betongväggen är 1.1 m tjock och förspänd både horisontellt och vertikalt. Den cylindriska väggen är gjuten i två delar: den inre och yttre. Den inre cylindern är glidformsgjuten och är 25 cm tjock. Utanpå denna är tätplåten monterad. Spalten mellan den inre betongcylindern och tätplåten är injekterad med cementbruk. Den yttre betongcylindern med spännkablar och slakarmering är motgjuten till tätplåten.

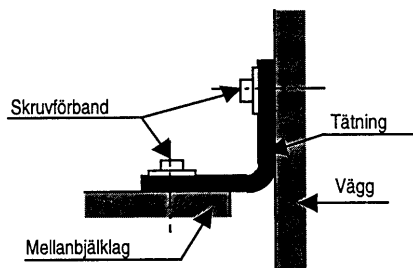
Figur 4. Ringhals 1 – Principskiss av infästningen till mellanbjälklaget mot cylindriska väggen.

Mellanbjälklag. Inneslutningens primär-och sekundärdel åtskiljs av ett betongbjälklag på nivån +103.1 m. Bjälklaget är inte gjutet med cylindriska väggen, utan vilar på 16 stycken pelare runt periferin. Längs inre randen vilar bjälklaget på en cylinder, som i sin tur vilar på 8 stycken pelare. Under 70-talet genomfördes en förstärkning av den centrala delen av bjälklaget, för att kunna motstå nivåhävningsslaster i kondensationsbassängen. Mellanbjälklaget är avtätat mot cylinderväggen med en tätningssring bestående av en klooprengummiduk som är armerad med en rostfritt

stålduk. Gummiduken är monterad med plattjärn och expanderbult på cylindriska väggen respektive bjälklag.

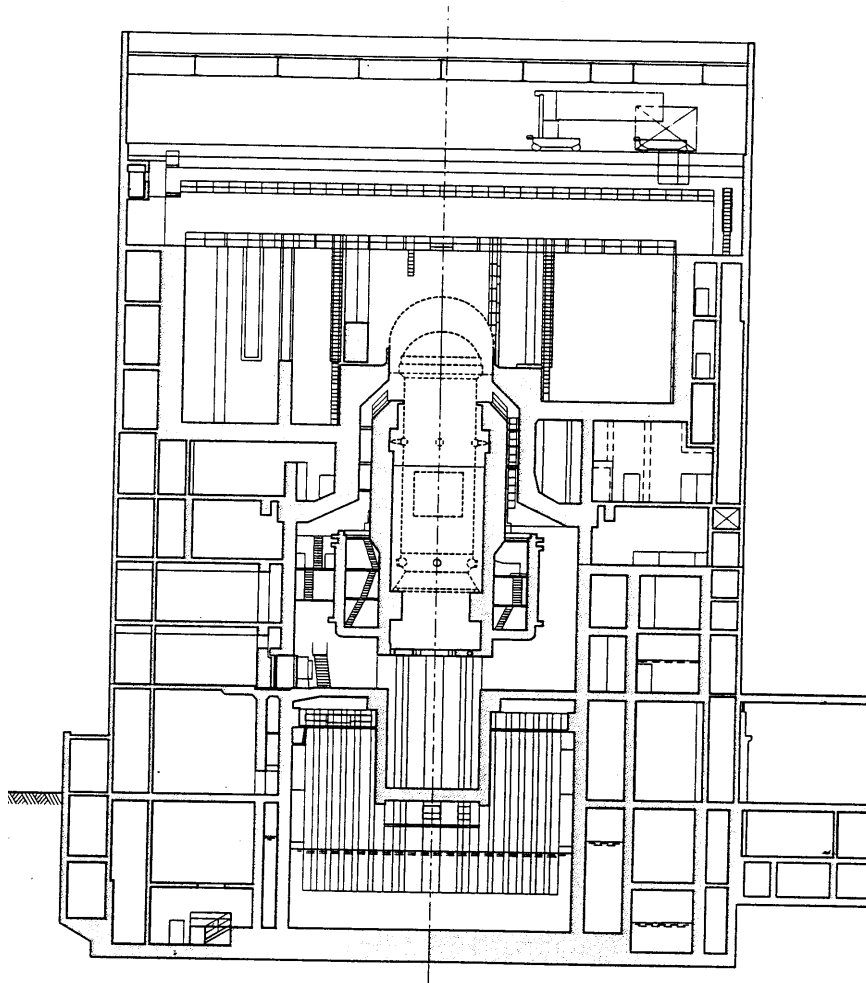
Figur 6. Barsebäck 1 – Vertikalt snitt genom reaktorbyggnaden och inneslutningen med inre strukturer såsom bjälklaget och strålningsskärmar.

Reaktorinneslutningen utgör dels av en förspänd betongkonstruktion som tryckuppbärande del och ett i betongen inlagt stålskal som gastätande del, dels av en stålkupol som tryckbärande och gastätande del i inneslutningstoppen. Nedre delen av inneslutningen (sekundärutrymmet) utgörs av en kondensationsbassäng avskild från den övre delen (primärutrymmet) genom ett bjälklag av betong. Reaktorn, som är placerad i primärutrymmet, omges av en särskild strålskärm, som även fungerar som fundament.

Cylinderväggen. Den nedre delen har en diameter av 20.6 m, vägg tjockleken är 1 m. Täthetsplåten i denna del är 6 mm tjock av kolstål 141312, och är ingjuten ca 26 cm från väggens insida. Ca 10 cm ovanför bassängbotten är tätplåten ansluten till bassängens rostfria plåtbeklädnad via en ingjuten horisontell plåtring. Till en höjd av ca 1.5 m ovanför vattennivån i bassängen är den cylindriska väggen invändigt påklädd med ett 1.5 mm tjock rostfritt plåt.

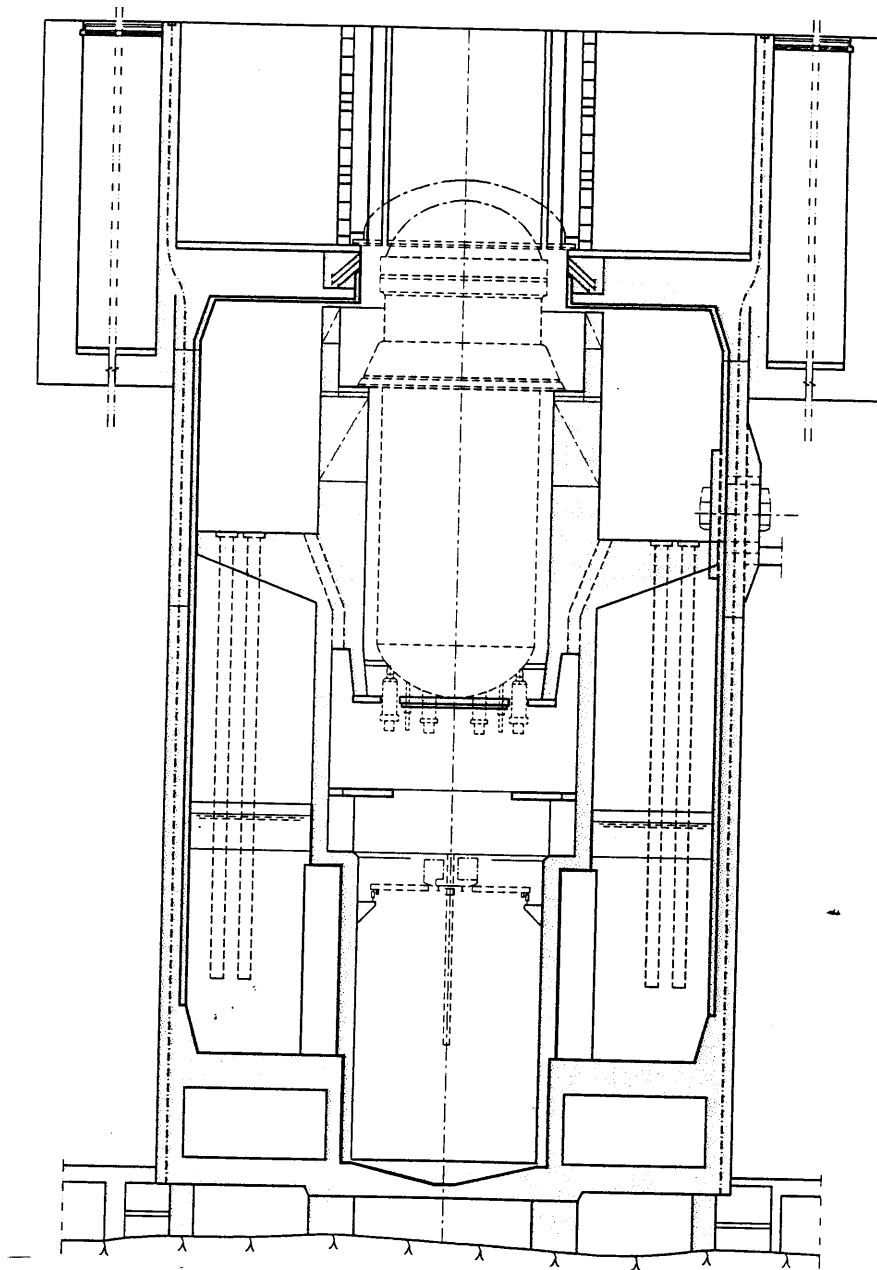
Figur 7. Forsmark 1 – Ett vertikalt snitt genom inneslutningen med inre strukturer och bränslebassäng.

Reaktorinneslutningen består av ett cylindriskt betongskal, som avslutas nedtill av en bottenplatta och upptill av en plan ringplatta och ett stållock. Ringplattan och cylinderväggen bär de ovanför liggande bränslehanterings-bassängerna. Cylinderväggen och däröver befintlig konstruktion är separerad från reaktorbyggnaden medelst dilatationsfogar.

Bottenplattan är sammansatt av en nedre cirkulär och en övre ringformad platta. Två cylinderformade, koncentriska väggar och, mellan dess, 8 radiella väggar förbinder plattdelarna till en styv cellkonstruktion. Den nedre plattan (nivå +97.5 m) är utförd i slakarmerad betong med diametern 24,2 m och tjockleken 1.7 m i mittpartiet och 1.3 m i ytterpartiet, är upplagd på koncentriska cylinderväggar och gjuten ovanpå avdränerad makadam på berg. Bottenplattans övre del utgöres av en 1.5 m tjock ringplatta (nivå +102 m) vars inre diameter är 8.80 m och yttre diameter 24.2 m. Den är inspänd i två cylindriska väggar, som är grundlagda direkt på berg.

Tätplåten är ingjuten i cylinderväggen mellan nivån +103.87 och +134.7 m med ett 0.26 m skyddande betongskickt. Godstjockleken av tätplåten är 10 mm rostfritt 2343 mellan nivån +103.87 och 104.07 m samt 10 mm stål 2102 i den övre vouten, i övrigt 6 mm stål 2102. Plåt cylindern är sammanfogad av rektangulära plåtar vilka är stumsvetsade till varandra från bägge sidor. På nedre vouten består tätplåten av 6 mm stål 2343 och är svetsat till ett gitter i samma material. Plåten användes som form vid gjutningen av nedre vouten. Tätplåten i övre ringplattan är 10 mm tjock av stål 2102.

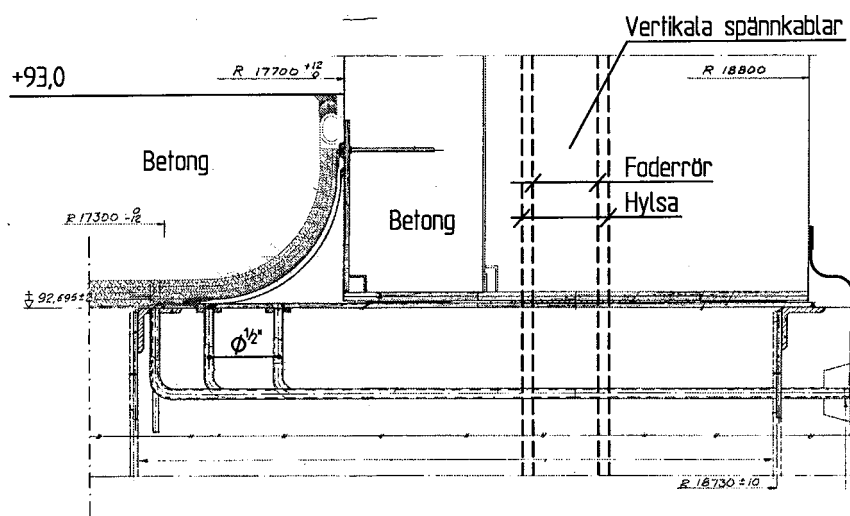
Figur 8. Ringhals 2 – Principskiss av toroiden i övergången mellan cylindriska väggen och bottenpartiet.

För fogens tätning, mellan bottenkonstruktionen och cylindriska väggen, anslutes väggens tätande skal till bottenplattans genom två stycken elastiska 90° toroidsegment med plåttjockleken 3 mm, av stålmaterial FAMA 25. Utrymmet mellan toroidsegmenten, som korrosionsskyddas med Dinitrol, kan trycksättas vid eventuellt läckage. Insidan är asfalterad.

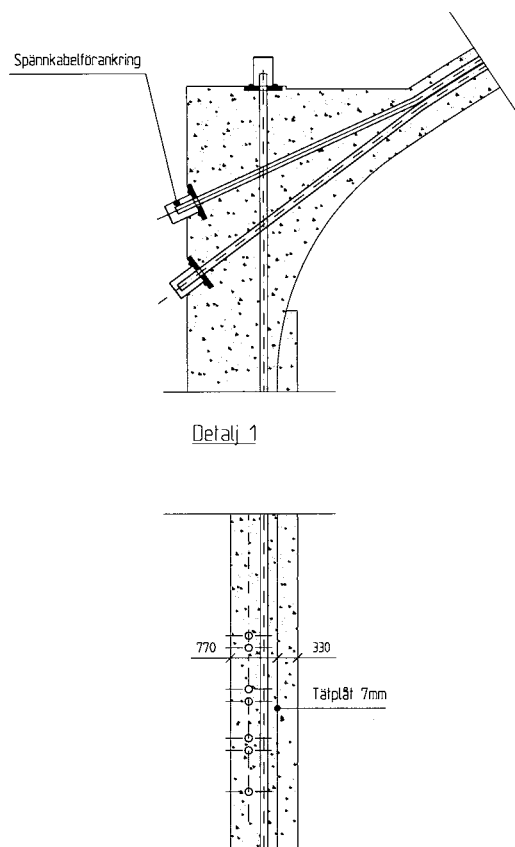
Figur 9. Ringhals 2 – principskiss av förankringar till förspänningskablar i dompartiet samt ett snitt i den vertikala cylindriska väggen.

Ringbalk. Upptill en sträcka av ca 7 m är cylinderväggen påtjockad till 1,8 m för att kunna uppta domkabelkrafterna och ge utrymme för domkabelförankringarnas ursparingar.

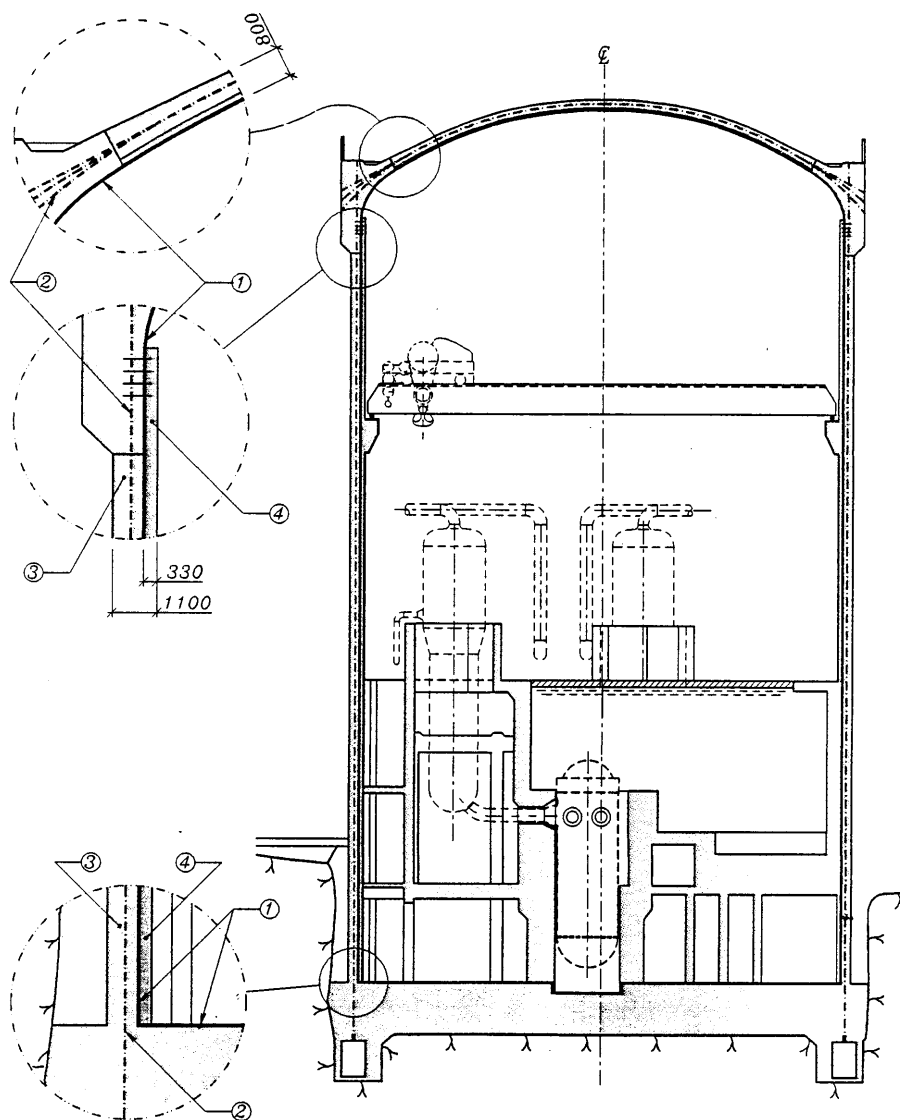
Figur 10. Ringhals 3 – Vertikal sektion genom inneslutningen.

Reaktorinneslutningen består av bottenplatta, cylindriskt skal med kupol samt kärnan, som är en sammanfattande benämning på de inre delarna av byggnaden som står på bottenplattan. Den cylindriska delen och kupolen är förspända konstruktioner.

Bottenplattan är grundlagd på berg (gnejs). Bergytan är avjämnad med betong så att en plan yta överytan (nivå +90,15) bildats. Innan gjutning av bottenplattan försågs denna med ett glidlager av molybdendisulfidemulsion och polytetenfolie. Genom detta möjliggörs horisontalrörelse av bottenplattan. Ovanpå den 2.65 m tjocka bottenplattan ligger 8 mm tätplåt som skyddas av överbetong, ca 20 cm. Grundvattennivån under plattan har sänkts till nivån +87 m genom dränering.
