SKI Rapport 2008:29
SSI Rapport 2008:17

Säkerhets- och strålskyddsläget vid de svenska kärnkraftverken 2007

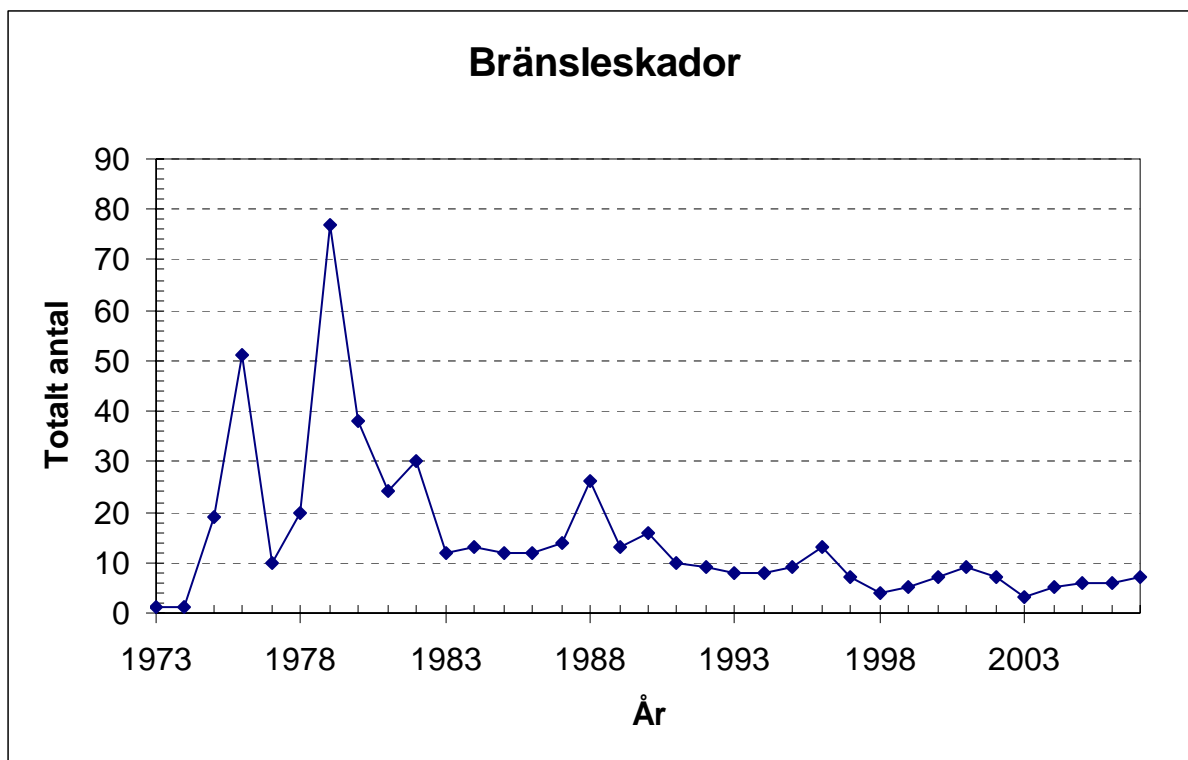
Diagram 3. Totalt antal rapporterade bränsleskadefall per år i de svenska kärnkraftanläggningarna.

Under 2007 rapporterades sammanlagt 7 bränsleskador. Alla reaktorerna har varit skadefria utom Forsmark 3 som hade 3 skador och Oskarshamn 3 som hade 4 skador. Under den senaste femårsperioden har det rapporterats sammanlagt mellan 3 och 7 nötningskador per år. Skadefrekvensen de senaste fem åren har stabiliserat sig på en relativt låg nivå. Det är några få reaktorer (Oskarshamn 3, Forsmark 1 och Forsmark 3) som står för de flesta skadorna, vilket tyder på att det borde vara möjligt att reducera skadefrekvensen ytterligare om även dessa kommer till rätta med verkningfulla åtgärder mot skador.
