Rapport

Diarienum: SSM2021-21

Rapport om samlad strålsäkerhetsvärdering 2021 för Forsmarks Kraftgrupp AB

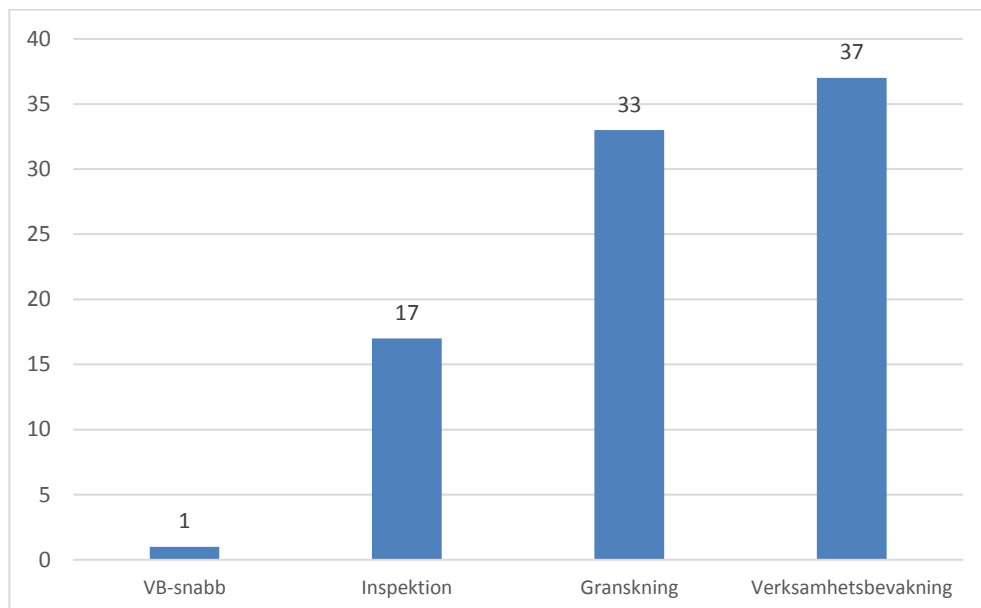
Figur 1. Fördelningen av tillsynsinsatser mot FKA under perioden för den samlade strålsäkerhetsvärderingen.

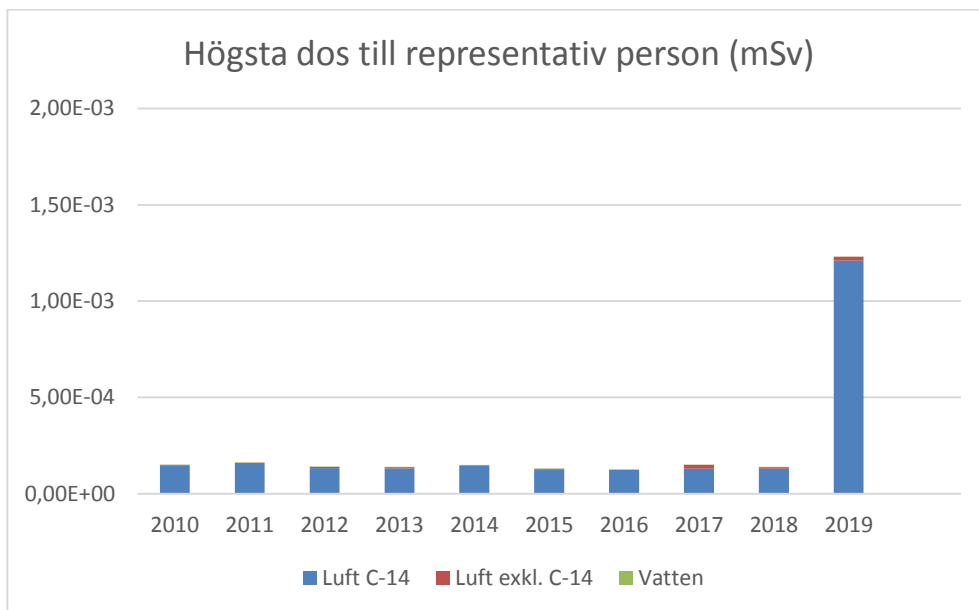
Figur 4. Beräknad dos från utsläpp till miljön från Forsmarksverket.

Utfallet för 2019¹ är dock liksom tidigare år med god marginal under den föreskrivna gränsen på 0,1 mSv/år enligt 5 § Strålsäkerhetsmyndighetens föreskrifter (SSMFS 2008:23) om skydd av människors hälsa och miljön vid utsläpp av radioaktiva ämnen från vissa kärntekniska anläggningar.

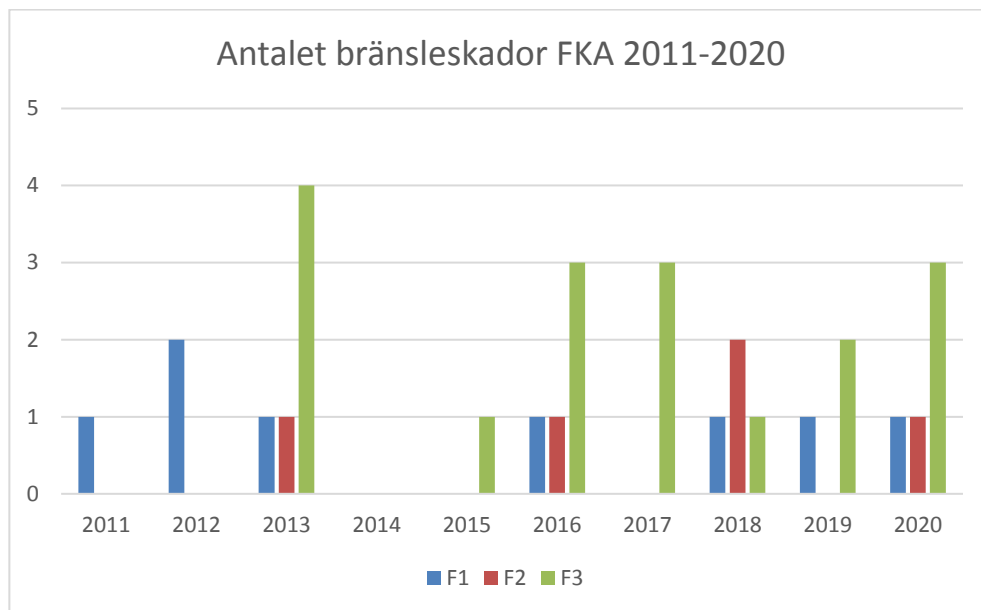
Figur 6: Statistik från databasen ASK över rapporterade bränsleskador: antal skadade i bränslepinnar de senaste 10 åren. Av figuren framgår att F3 historiskt har haft avsevärt fler bränsleskador än F1 och F2.
