Ansökan om tillstånd enligt kärntekniklagen – komplettering juli 2016

Marin inventering av vegetation och fauna på havsbottnarna vid SFR, Forsmark 2012

Undersökningar inför utbyggnad av området.

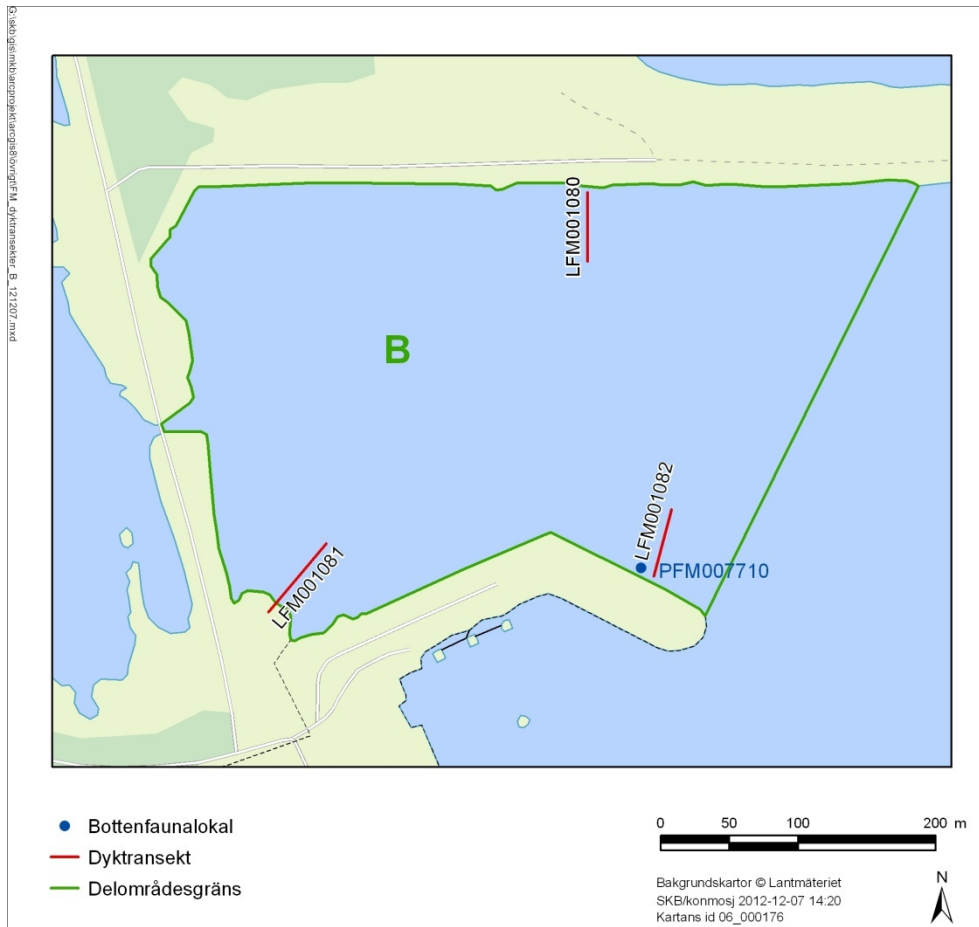
Figur 4c. Delområde B. De tre inventerade transekterna (LFM001080, LFM001081 och LFM001082) är markerade. I kartan visas även bottenfaunalokalen PFM007710.

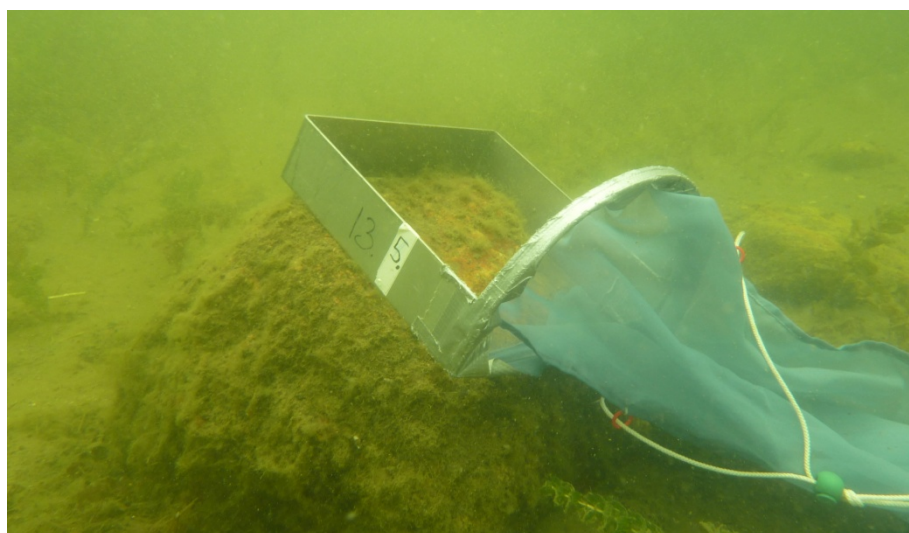
Figur 7. Provtagningsram placerad på ett block.

Vid provtagningen användes 20x20 cm metallramar, där en sida har en med en tygpåse (maskstrl < 0,5 mm) (Figur 7). Ramarna placerades på botten och innehållet i ramen skrapades in i påsen med hjälp av en japanspackel. Metoden följer standardmetodiken för den nationella miljöövervakningen av vegetationsklädda bottenar på Svenska ostkusten (Naturvårdsverket 2004).

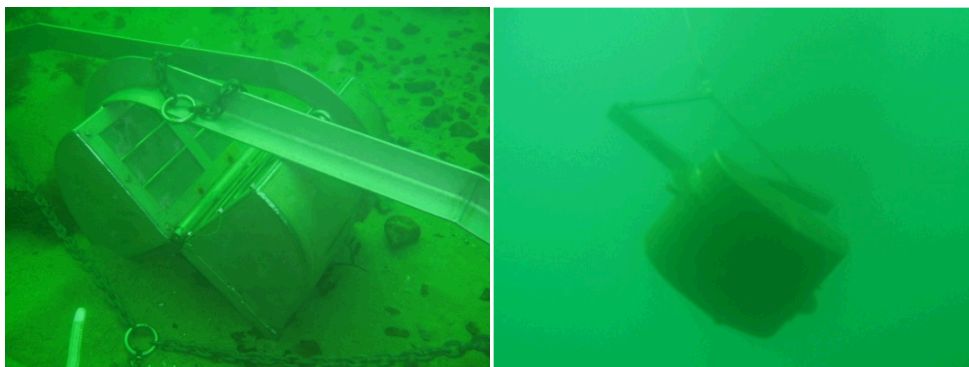
Figur 8. V: van Veen provtagaren i provtagningsläge. H: van Veen provtagaren på väg upp med fylld skopa.

Provtagaren (vikt ca 20 kg) sänks ned till botten där den sjunker ned en bit i botten och tar med sig ett hugg upp. Åter uppe i båten töms provtagaren omedelbart i ett stort såll (maskstrl 1 mm) och provet sållas direkt i fält. Det som blir kvar i sållet (djur, småsten mm) förs över till en burk och konserveras med etanol till en 70 % spritlösning. På lab räknas och artbestäms alla djur i proverna.

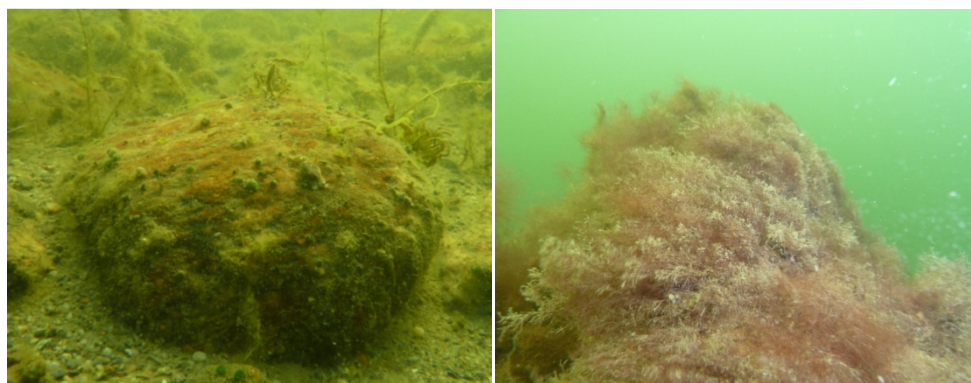
Figur 10. V: Block med glasa fintrådiga alger i delområde A. H: Frodigt rödalgsbälte på block i delområde C.

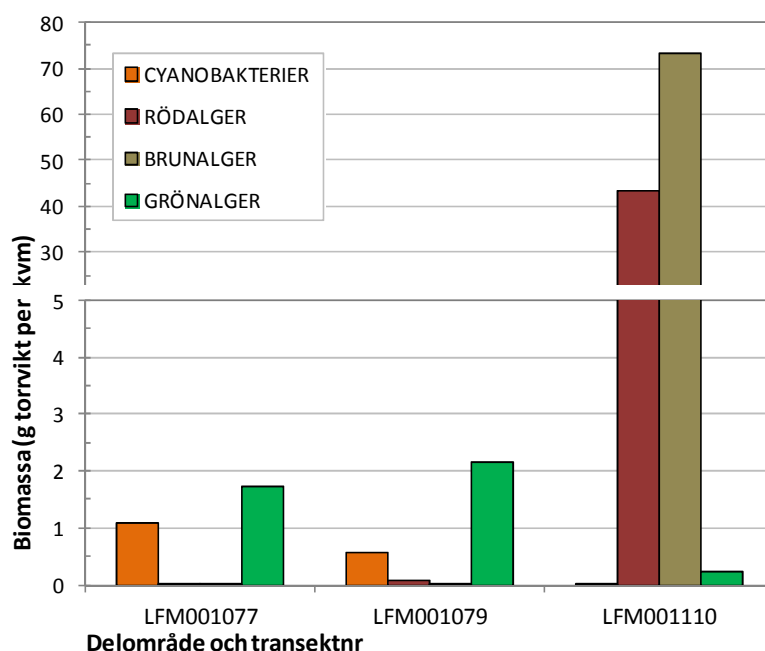
Figur 11. Medelbiomassa för växtgrupperna cyanobakterier, rödalger, brunalger och grönalger i ramproverna från på de tre transekterna, LFM001077 och LFM001079 i delområde A samt LFM001110 i delområde C. Obs, notera brytningen i skalan på y-axeln.

Den noterade skillnaden i växtlighet, med mer röd- och brunalger i område C, återspeglades även i de kvantitativa proverna (Figur 11). På de provtagna blocken i område C var växtbiomassan betydligt större och artsammansättningen en annan jämfört med område A.

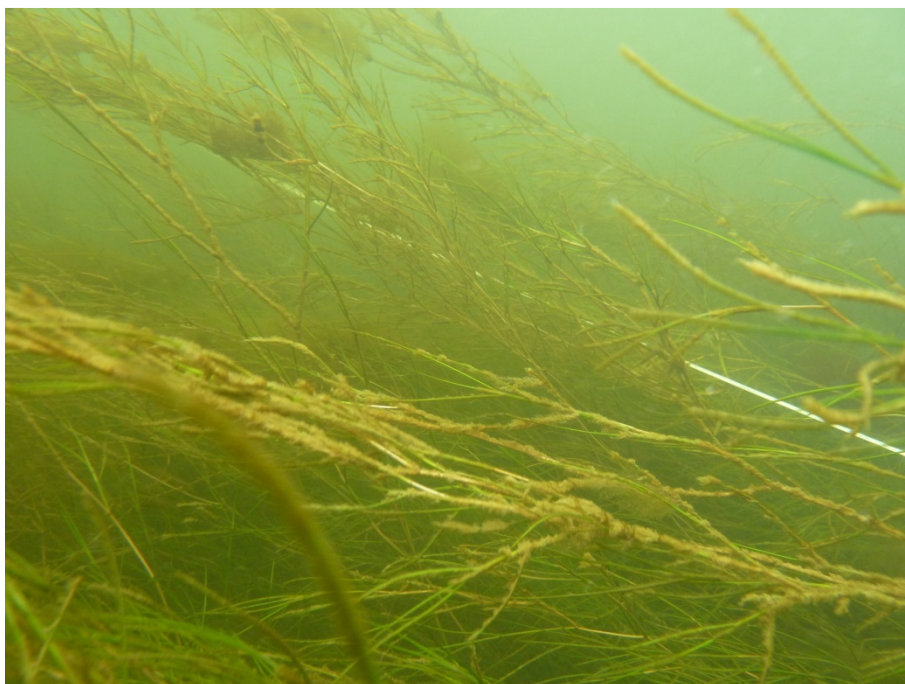
Figur 13. Mossdjuren *Electra crustulenta* bildar en vit skorpa på borstnaten som växte i täta bestånd på transekt LFM001110, delområde C.

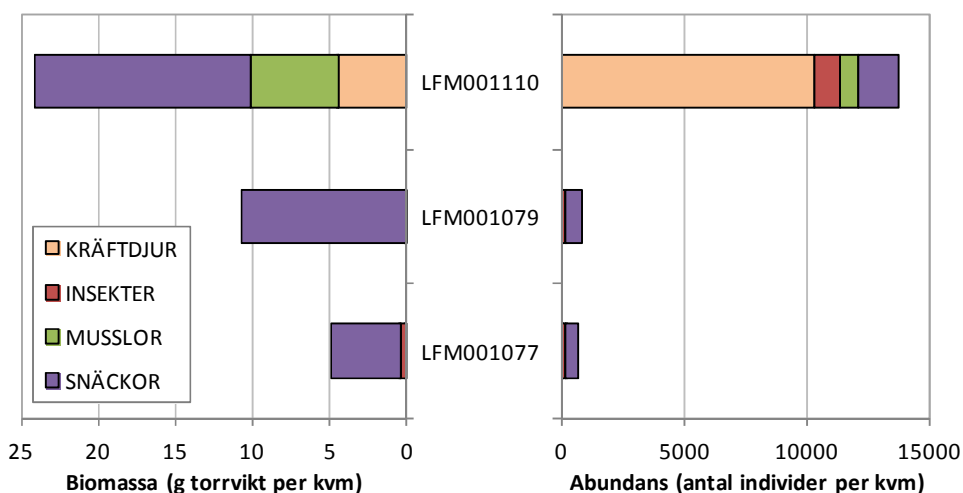
Figur 14. Medelbiomassa och medelabundans av djurgrupperna kräftdjur, insekter, musslor och snäckor i ramproverna från på de tre transekterna, LFM001079 och LFM001077 i delområde A samt LFM001110 i delområde C.

Ramproverna från delområde C hade även en annan artsammansättning än proverna från delområde A (Figur 14). I delområde A dominerade snäckorna både med avseende på biomassa, vilket är normalt eftersom de är skalbärande djur, men även med avseende på abundans. I delområde C utgjorde däremot kräftdjur som tånggråsuggor (*Idotea spp*), tångmärlor (*Gammarus spp*) en stor del av den totala biomassan och förekom med störst antal individer i proverna. Den starka strömmen på transekt LFM001110 i delområde C gynnar troligen djur som kan klamra sig fast vid växtlighet och är goda simmare. Snäckor trivs däremot troligtvis bättre i mer skyddade miljöer.

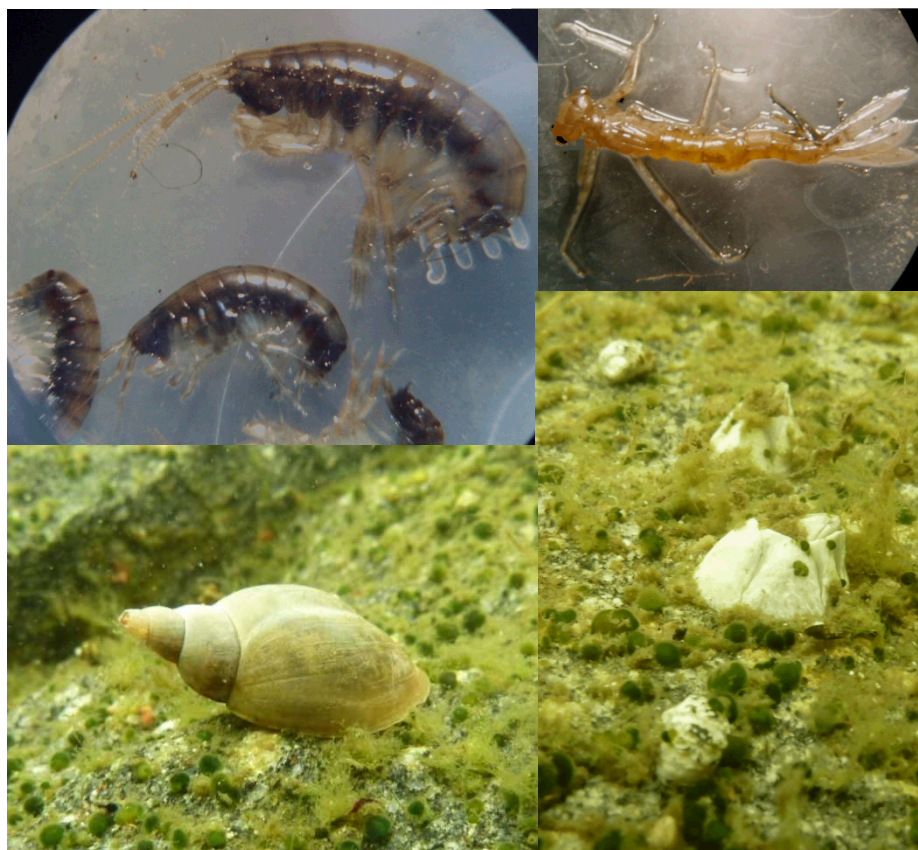
Figur 15. Några djur som förekommer på vegetationsklädda bottenar. Öv: tångmärlor (*Gammarus spp*), Öh: trollsländelarv (*Trichoptera sp*), Nv: dammsnäckas larv (*Lymnaea stagnalis*), Nh: havstulpaner (*Balanus improvisus*) och båtsnäckas larv (*Theodoxus fluviatilis*).

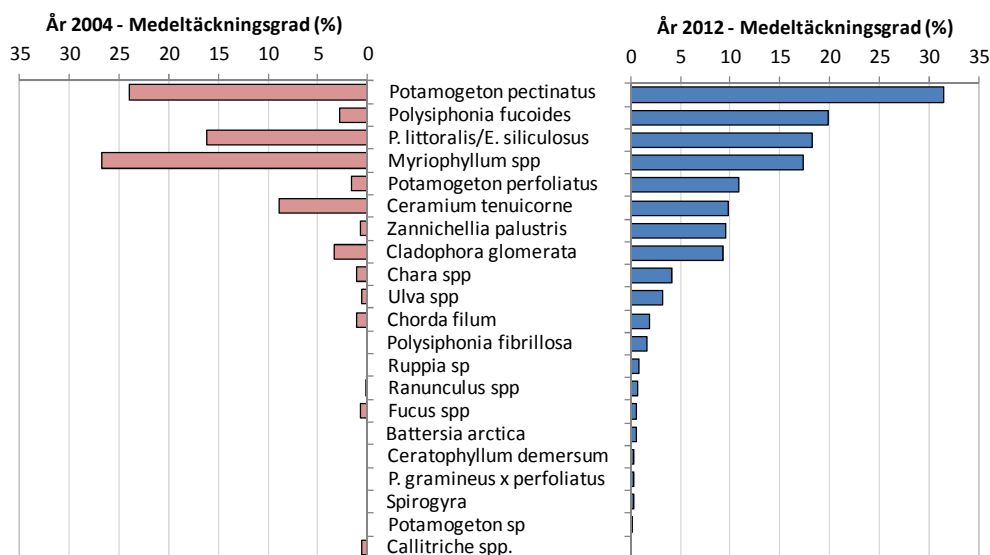
Figur 17. Medeltäckningsgrad (%) av förekommande växttaxa baserat på utbredning längs hela transekten.

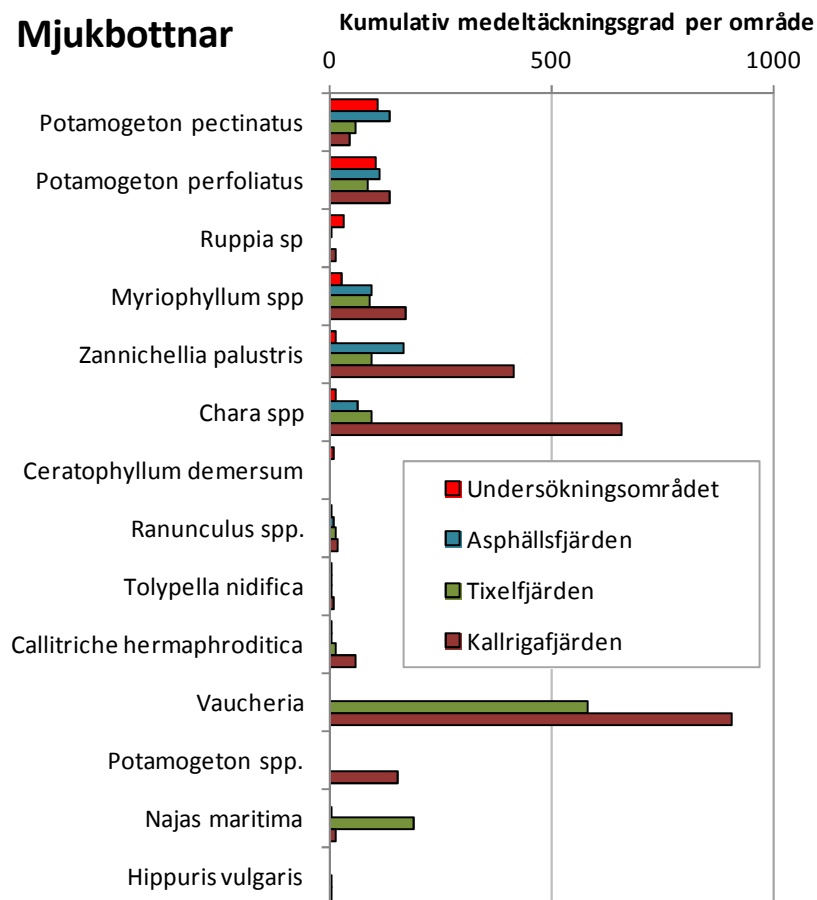
Figur 19. Artsammansättning på mjukbottnar (inkluderar lera och sand). Medeltäckningsgraden beräknad per enmetersdjupintervall summerad per område som ett översiktligt mått på förekomst och utbredning i respektive område. Undersökningsområdet inkluderar ej transekt LFM1110 och i Asphällsfjärden ej fem transekter i strömfåran (LFM660, LFM661, LFM662, LFM663 och LFM675).

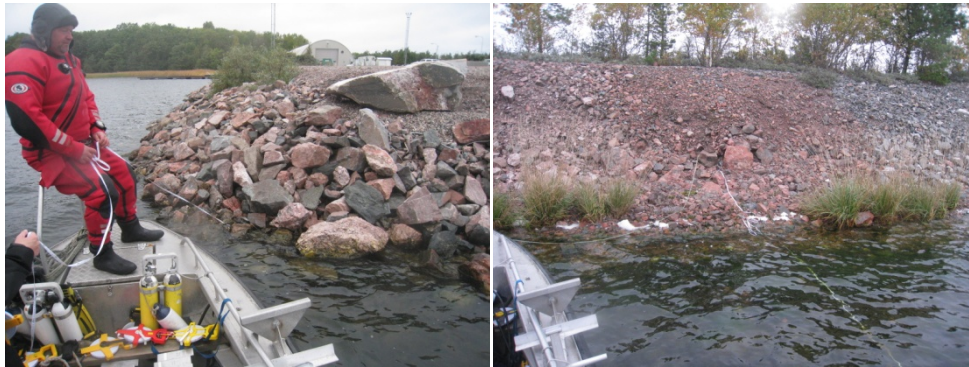
Figur 20. Konstgjorda stränder vid transekt LFM001110 och transekt LFM001080 i delområde C respektive B.

Stränderna i delområde C är dessutom till största delen konstgjorda. Området ligger även i anslutning till hamnen och en mindre brygga men påverkan från dessa är sannolikt normalt små.

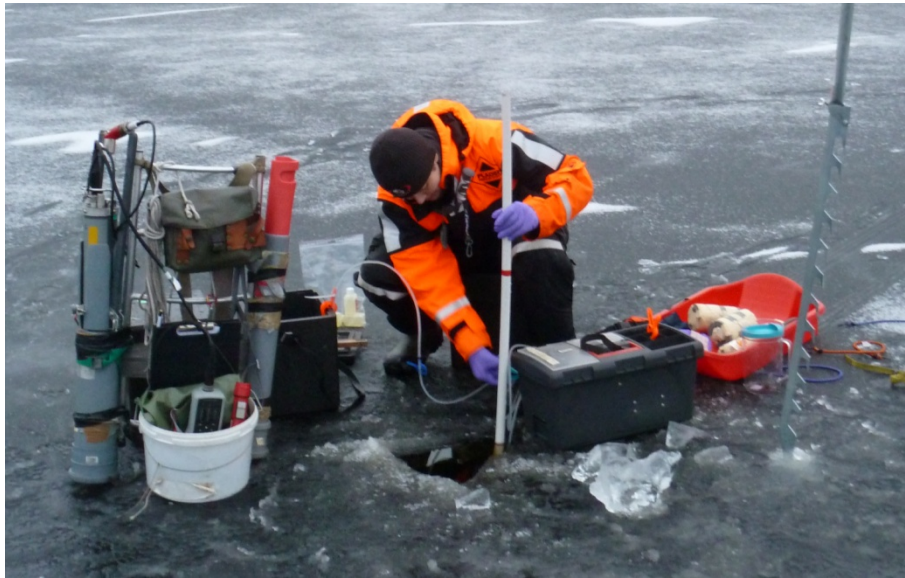
Figur 22. Vattenkemiska provtagningar och mätningar utförs året runt vid övervakningsstationen (PFM000062) i Asphällsfjärden.

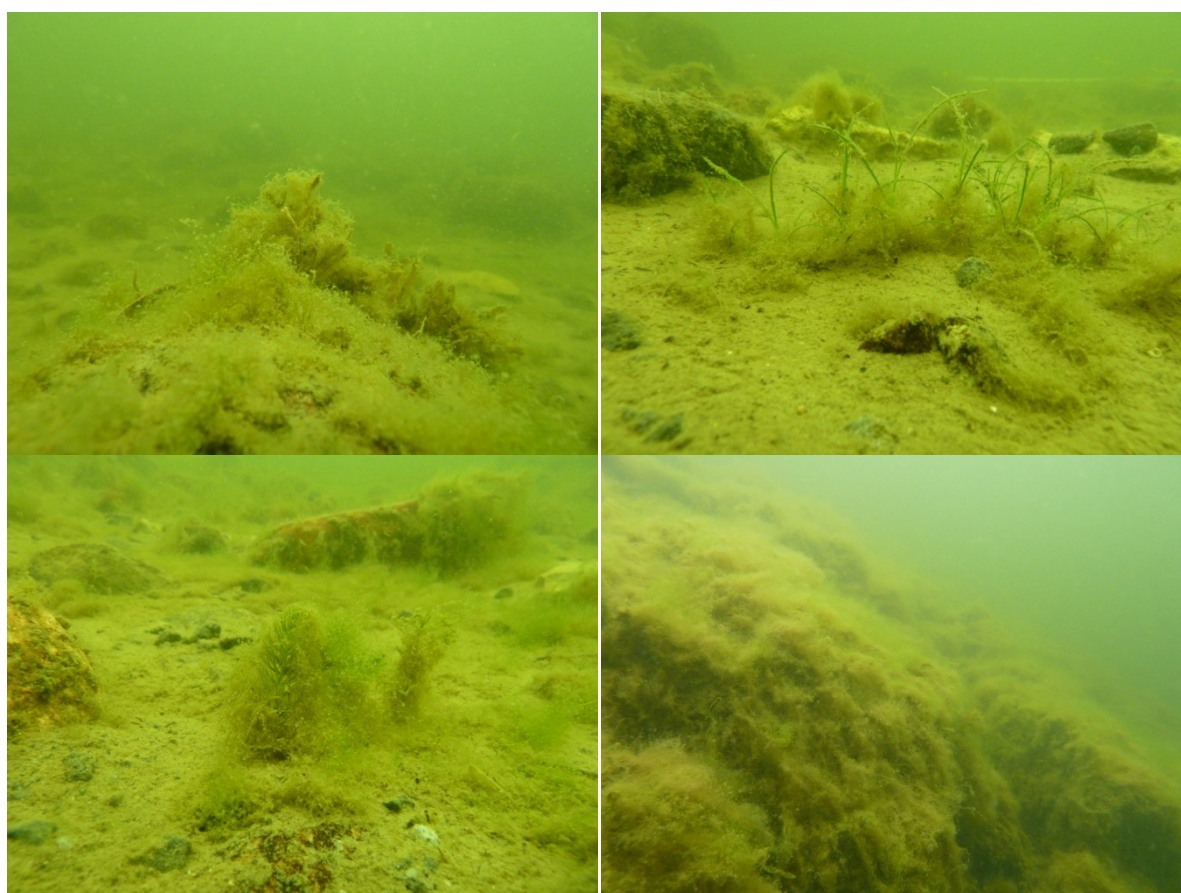
Bild 8:4. Transekt LFM001080. Öv: Smaltång med påväxt av fintrådiga alger på block, ca 3 m djup. Öh: Hårsärv på sandpartier, 3-4 m djup. Nv: Små slingor med fintrådig påväxt. Nh: Grund blockbotten med fintrådiga alger, främst brunslick och grönslick.
